Diagnóstico da Calçada	Qualidade do Serviço	
Endereço: Rua Rio Grande do Norte, 911	62	C
Data do Registro: 14/11/2019 09:15:33		
Num. Lote CTM: 10143800170

Diagnóstico da Calçada	Qualidade do Serviço		Complemento do Diagnóstico
<b>Endereço: Rua Rio Grande do Norte, 911</b> <b>Data do Registro: 14/11/2019 09:15:33</b> <b>Num. Lote CTM: 10143800170</b>	<b>62</b>	<b>C</b>

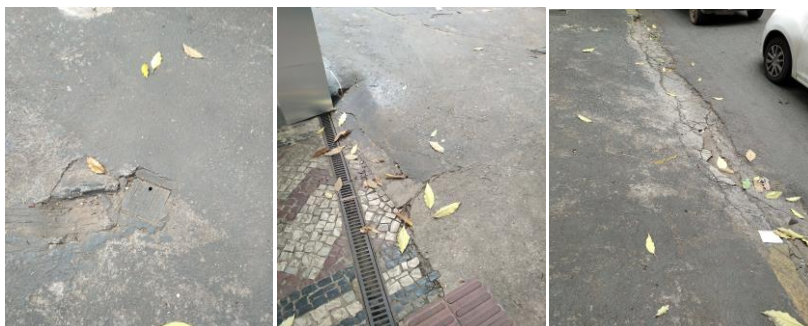
### Fotos Complementares - Detalhes do Passeio

ID	Itens Avaliados	Respostas	Nota
P_1	O Mobiliário urbano está dentro da faixa de serviço de 70 cm ?	Sim	-
P_2	Qual a largura livre do Passeio ?	Acima de 1.50 m	10
P_3	Tipo de revestimento da calçada ?	Concreto	8
P_4	Existência de Buracos ?	Poucos	5
P_5	Condições Gerais do Piso e meio-fio da calçada ?	Regular	5
P_6	Presença de desníveis ?	Leve	7
P_7	Tem rebaixamento de calçada para Pedestre ?	Não	10
P_8	Possui piso tátil ao longo da Calçada ?	Não	-
P_9	A calçada Possui Rebaixamento de Veículos correto ?	Não	0
P_10	Existência de altura livre menor que 2,10 m ?	Não	-
P_11	O Passeio está no padrão da SMPU ?	Não	0
P_12	A testada possui prática de estacionamento sobre o passeio ?	Não	10
P_13	Existe algum dispositivo de Drenagem sobre a calçada ?	Não	0
P_14	Existe PED em frente a testada ?	Não	-
P_15	Existe FTP em frente a testada ?	Não	-
P_16	Classificação geral da calçada pelo pesquisador.	Regular	5
