Diagnóstico da Calçada	Qualidade do Serviço	
Endereço: Av. Portugal, 2911	<b>75</b>	<b>B</b>
Data do Registro: 19/11/2019 10:08:06		
Num. Lote CTM: 200073700440

Diagnóstico da Calçada	Qualidade do Serviço		Complemento do Diagnóstico
Endereço: Av. Portugal, 2911 Data do Registro: 19/11/2019 10:08:06 Num. Lote CTM: 200073700440	75	B

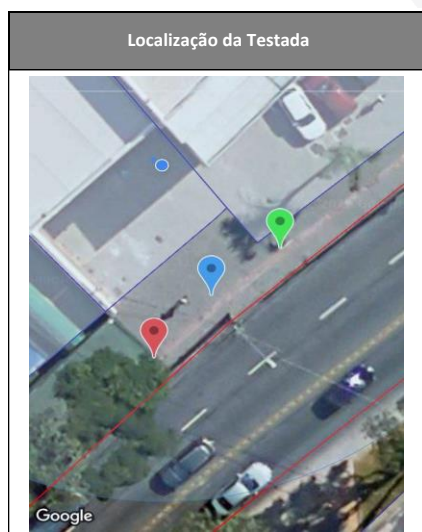
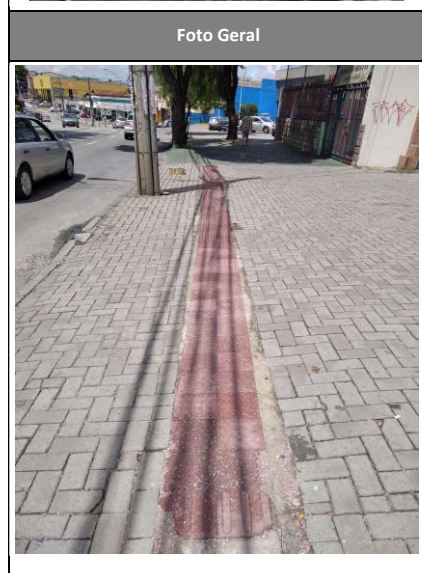
ID	Itens Avaliados	Respostas	Nota
P_1	O Mobiliário urbano está dentro da faixa de serviço de 70 cm ?	Sim	-
P_2	Qual a largura livre do Passeio ?	Acima de 1.50 m	10
P_3	Tipo de revestimento da calçada ?	Bloco Intertravado de Concreto	10
P_4	Existência de Buracos ?	Poucos	5
P_5	Condições Gerais do Piso e meio-fio da calçada ?	Ótimo(a)	10
P_6	Presença de desníveis ?	Nenhum	10
P_7	Tem rebaixamento de calçada para Pedestre ?	Não	10
P_8	Possui piso tátil ao longo da Calçada ?	Sim	-
P_9	A calçada Possui Rebaixamento de Veículos correto ?	Não	0
P_10	Existência de altura livre menor que 2,10 m ?	Não	-
P_11	O Passeio está no padrão da SMPU ?	Não	0
P_12	A testada possui prática de estacionamento sobre o passeio ?	Não	10
P_13	Existe algum dispositivo de Drenagem sobre a calçada ?	Não	0
P_14	Existe PED em frente a testada ?	Não	-
P_15	Existe FTP em frente a testada ?	Não	-
P_16	Classificação geral da calçada pelo pesquisador.	Ótimo(a)	10

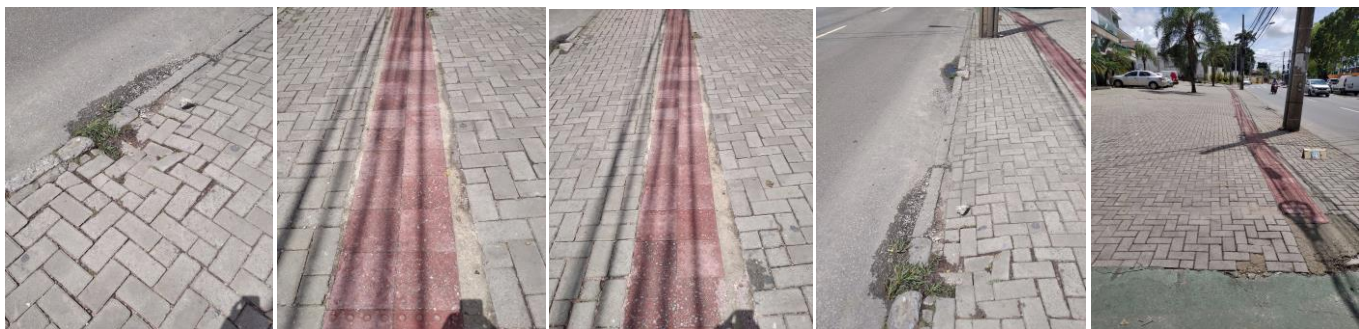
### Fotos Complementares - Detalhes do Passeio

ID	Itens Avaliados	Respostas	Nota
P_7_1	Qual tipo do Rebaixo ?	0	0
P_7_1_1	Se for do Tipo 1, Passeio possui largura livre de 1,2 m ?	0	0
P_7_1_2	Se for do Tipo 1, O rebaixo tem abas conforme a norma ?	0	0
P_7_2	A rampa do rebaixo tem Inclinação da norma (8,33%) ?	0	0
P_7_3	O rebaixo possui piso tátil ?	0	0
P_7_3_1	O piso tátil de alerta e direcional do rebaixo está conforme a norma ?	0	0
P_8_1	O piso tátil está no eixo da faixa livre ?	Sim	0
P_8_2	Se tem uma leve mudança de direção está conforme a norma ?	Não	0
P_8_3	Se tem mudança de direção de 90º ou maior está conforme a norma ?	0	0
P_8_4	Se tem mudança de direção de três faixas direcionais está conforme a norma ?	0	0
P_8_5	Se tem mudança de direção de quatro faixas direcionais está conforme a norma?	0	0
P_8_6	Tem piso tátil em pontos de ônibus conforme a norma?	N.A	0
P_8_7	O piso tátil tem conexão com os lotes vizinhos?	Sim	0
P_8_8	O piso tátil está em boas condições aparentes?	Não	0

P_8_9	O piso tátil apresenta desenho com bom senso?	Sim	0
P_13_1	Dispositivo de Drenagem está devidamente instalado e bem conservado?	0	0
P_13_2	Dispositivo de Drenagem oferece risco para caminamento seguro de pedestre?	0	0
