Lote 4 - Rota: Contorno

FRATAR
ENGENHARIA CONSULTIVA

Diagnóstico da Calçada	Qualidade do Serviço	
Endereço: Av.Contorno, s/nº	88	B
Data do Registro: 08/11/2019 15:59:26		
Num. Lote CTM: 60001000070

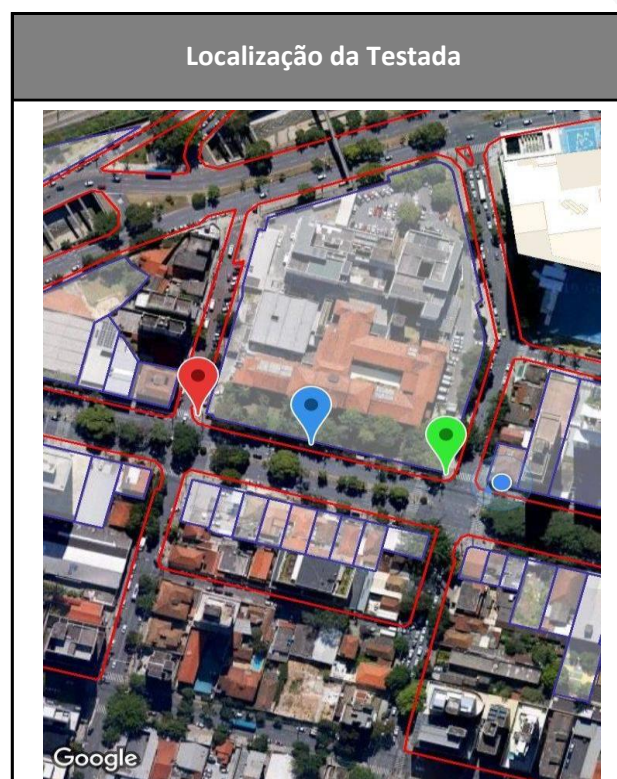
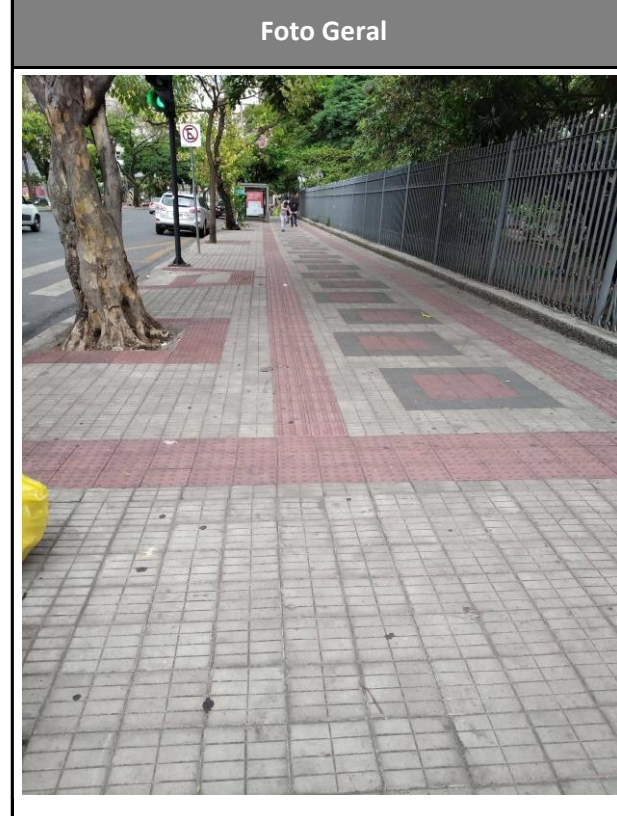
ID	Itens Avaliados	Respostas	Nota
P_1	O Mobiliário urbano está dentro da faixa de serviço de 70 cm ?	Sim	-
P_2	Qual a largura livre do Passeio ?	Acima de 1.50 m	10
P_3	Tipo de revestimento da calçada ?	Ladrilho Hidráulico	10
P_4	Existencia de Buracos ?	Poucos	5
P_5	Condições Gerais do Piso e meio-fio da calçada ?	Ótimo(a)	10
P_6	Presença de desniveis ?	Nenhum	10
P_7	Tem rebaixamento de calçada para Pedestre ?	Sim	8
P_8	Possui piso tátil ao longo da Calçada ?	Sim	-
P_9	A calçada Possui Rebaixamento de Veiculos correto ?	Sim	10
P_10	Existencia de altura livre menor que 2,10 m ?	Não	-
P_11	O Passeio está no padrao da SMPU ?	Sim	5
P_12	A testada possui prática de estacionamento sobre o passeio ?	Não	10
P_13	Existe algum dispositivo de Drenagem sobre a calçada ?	Sim	0
P_14	Existe PED em frente a testada ?	Sim	-
P_15	Existe FTP em frente a testada ?	Sim	-
P_16	Classificação geral da calçada pelo pesquisador.	Ótimo(a)	10

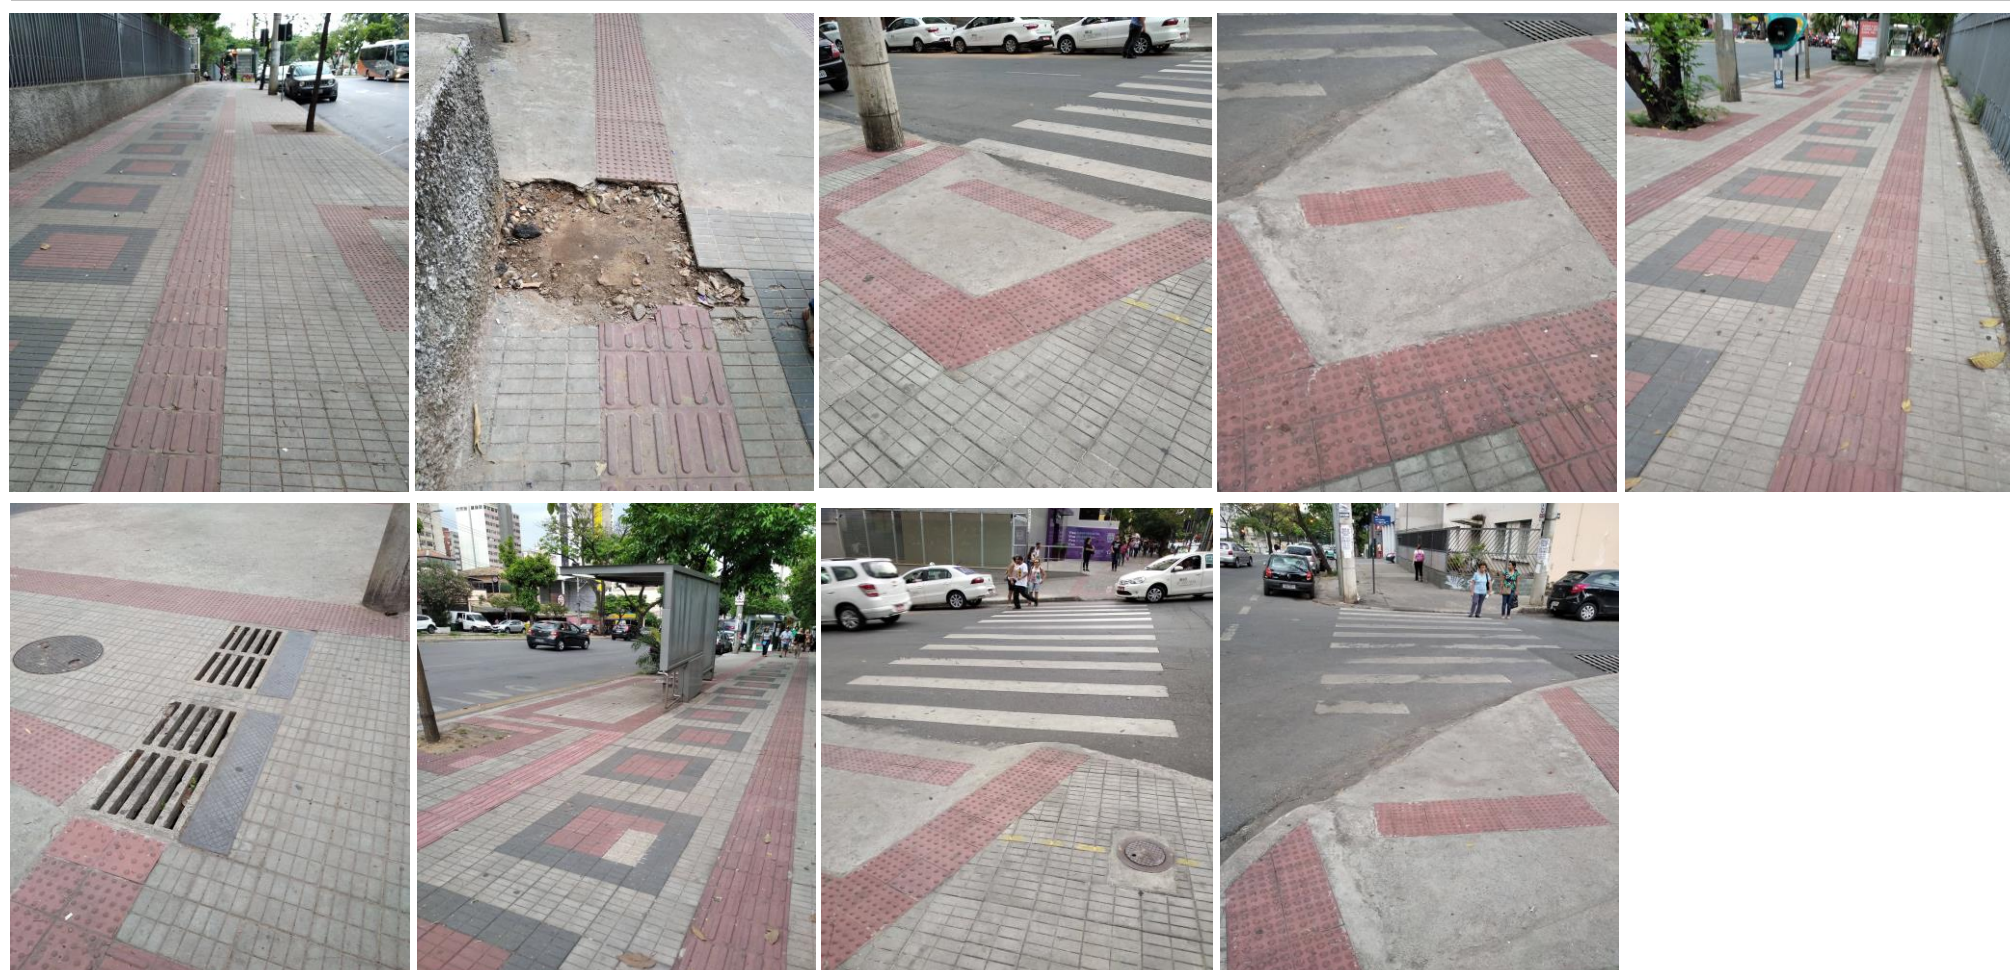
Fotos Complementares - Detalhes do Passeio

ID	Itens Avaliados	Respostas	Nota
P_7_1	Qual tipo do Rebaixo ?	Rebaixo Tipo 1 (trapézio)	0
P_7_1_1	Se for do Tipo 1, Passeio possui largura livre de 1,2 m ?	Sim	0
P_7_1_2	Se for do Tipo 1, O rebaixo tem abas conforme a norma ?	Não	0
P_7_2	A rampa do rebaixo tem Inclinação da norma (8,33%) ?	Sim	0
P_7_3	O rebaixo possui piso tátil ?	Tem só piso de alerta	0
P_7_3_1	O piso tátil de alerta e direcional do rebaixo está conforme a norma ?	Sim	0
P_8_1	O piso tátil está no eixo da faixa livre ?	Sim	0
P_8_2	Se tem uma leve mudança de direção está conforme a norma ?	Não	0
P_8_3	Se tem mudança de direção de 90º ou maior está conforme a norma ?	0	0
P_8_4	Se tem mudança de direção de três faixas direcionais está conforme a norma ?	0	0
P_8_5	Se tem mudança de direção de quatro faixas direcionais está conforme a norma?	0	0
P_8_6	Tem piso tátil em pontos de ônibus conforme a norma?	Sim	0
P_8_7	O piso tátil tem conexão com os lotes vizinhos?	Sim	0

P_8_8	O piso tátil está em boas condições aparentes?	Sim	0
P_8_9	O piso tátil apresenta desenho com bom senso?	Sim	0
P_13_1	Dispositivo de Drenagem está devidamente instalado e bem conservado?	Sim	0
P_13_2	Dispositivo de Drenagem oferece risco para caminhamento seguro de pedestre?	Não	0
