Lote 1 - Rota: Noroeste

Diagnóstico da Calçada	Qualidade do Serviço	
Endereço: Av. Abílio Machado, 1916	63	C
Data do Registro: 08/11/2019 14:27:58		
Num. Lote CTM: 130052000095

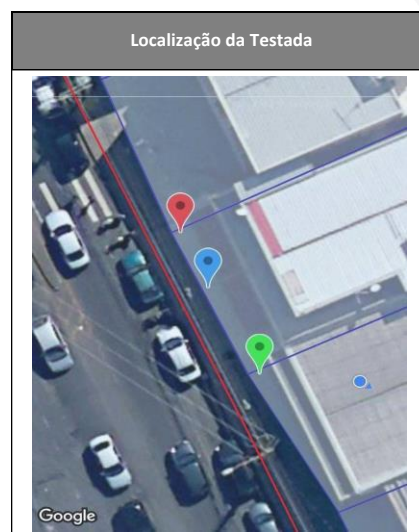
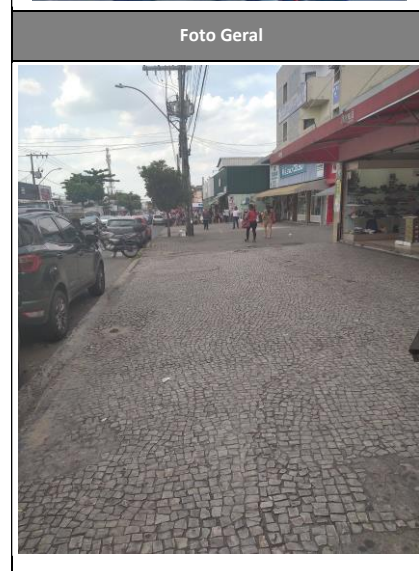
ID	Itens Avaliados	Respostas	Nota
P_1	O Mobiliário urbano está dentro da faixa de serviço de 70 cm ?	Não	-
P_2	Qual a largura livre do Passeio ?	Acima de 1.50 m	10
P_3	Tipo de revestimento da calçada ?	Pedra Portuguesa	8
P_4	Existência de Buracos ?	Poucos	5
P_5	Condições Gerais do Piso e meio-fio da calçada ?	Regular	5
P_6	Presença de desníveis ?	Nenhum	10
P_7	Tem rebaixamento de calçada para Pedestre ?	Não	10
P_8	Possui piso tátil ao longo da Calçada ?	Não	-
P_9	A calçada Possui Rebaixamento de Veículos correto ?	N.A	0
P_10	Existência de altura livre menor que 2,10 m ?	Não	-
P_11	O Passeio está no padrão da SMPU ?	Não	0
P_12	A testada possui prática de estacionamento sobre o passeio ?	Não	10
P_13	Existe algum dispositivo de Drenagem sobre a calçada ?	Não	0
P_14	Existe PED em frente a testada ?	Não	-
P_15	Existe FTP em frente a testada ?	Não	-
P_16	Classificação geral da calçada pelo pesquisador.	Regular	5
