Lote 4 - Rota: Contorno

Diagnóstico da Calçada	Qualidade do Serviço	
Endereço: Av.Contorno, 1936	60	C
Data do Registro: 04/11/2019 15:55:36		
Num. Lote CTM: 10498400020

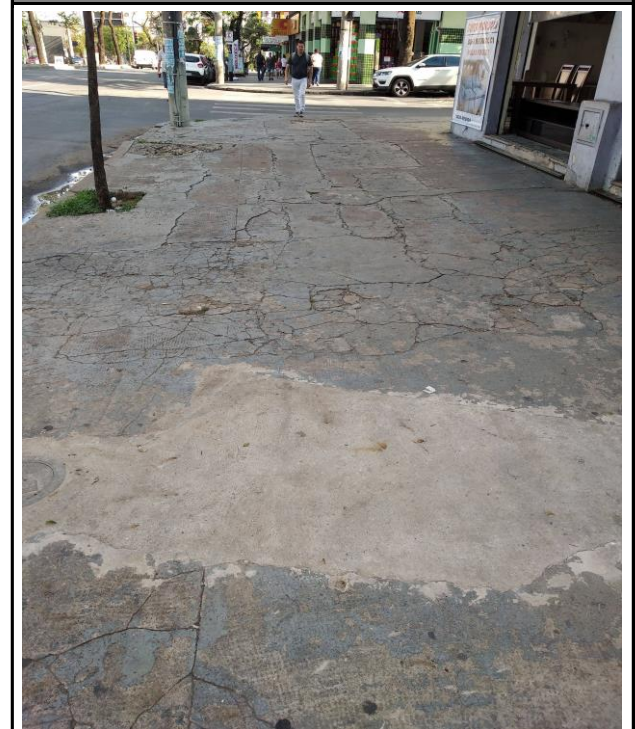
Foto Geral

ID	Itens Avaliados	Respostas	Nota
P_1	O Mobiliário urbano está dentro da faixa de serviço de 70 cm ?	Sim	-
P_2	Qual a largura livre do Passeio ?	Acima de 1.50 m	10
P_3	Tipo de revestimento da calçada ?	Concreto	10
P_4	Existencia de Buracos ?	Poucos	5
P_5	Condições Gerais do Piso e meio-fio da calçada ?	Ótimo(a)	10
P_6	Presença de desniveis ?	Nenhum	10
P_7	Tem rebaixamento de calçada para Pedestre ?	Não, mas deveria ter.	0
P_8	Possui piso tátil ao longo da Calçada ?	Não	-
P_9	A calçada Possui Rebaixamento de Veiculos correto ?	N.A	0
P_10	Existencia de altura livre menor que 2,10 m ?	Não	-
P_11	O Passeio está no padrao da SMPU ?	Não	0
P_12	A testada possui prática de estacionamento sobre o passeio ?	Não	10
P_13	Existe algum dispositivo de Drenagem sobre a calçada ?	Não	0
P_14	Existe PED em frente a testada ?	Não	-
P_15	Existe FTP em frente a testada ?	Sim	-
P_16	Classificação geral da calçada pelo pesquisador.	Regular	5
