Diagnóstico da Calçada	Qualidade do Serviço	
Endereço: Av. Abílio Machado, 1867	65	C
Data do Registro: 11/11/2019 16:05:52		
Num. Lote CTM: 130114400435

Lote 1 - Rota: Noroeste

FRATAR
ENGENHARIA CONSULTIVA

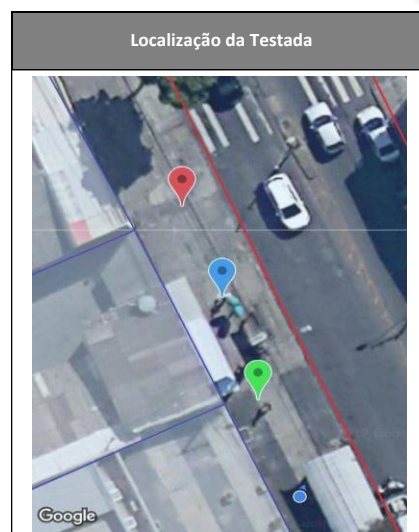
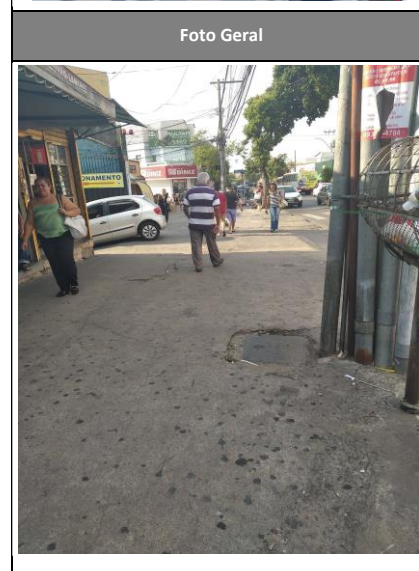
ID	Itens Avaliados	Respostas	Nota
P_1	O Mobiliário urbano está dentro da faixa de serviço de 70 cm ?	Sim	-
P_2	Qual a largura livre do Passeio ?	Acima de 1.50 m	10
P_3	Tipo de revestimento da calçada ?	Concreto	10
P_4	Existência de Buracos ?	Poucos	5
P_5	Condições Gerais do Piso e meio-fio da calçada ?	Regular	5
P_6	Presença de desníveis ?	Nenhum	10
P_7	Tem rebaixamento de calçada para Pedestre ?	Não	10
P_8	Possui piso tátil ao longo da Calçada ?	Não	-
P_9	A calçada Possui Rebaixamento de Veículos correto ?	N.A	0
P_10	Existência de altura livre menor que 2,10 m ?	Não	-
P_11	O Passeio está no padrão da SMPU ?	Não	0
P_12	A testada possui prática de estacionamento sobre o passeio ?	Não	10
P_13	Existe algum dispositivo de Drenagem sobre a calçada ?	Não	0
P_14	Existe PED em frente a testada ?	Sim	-
P_15	Existe FTP em frente a testada ?	Não	-
P_16	Classificação geral da calçada pelo pesquisador.	Regular	5
