# Lote 5 - Rota: Afonso Pena

Diagnóstico da Calçada	Qualidade do Serviço	
Endereço: Av. Afonso Pena, s/nº	63	C
Data do Registro: 04/11/2019 11:42:04		
Num. Lote CTM: 10478200075

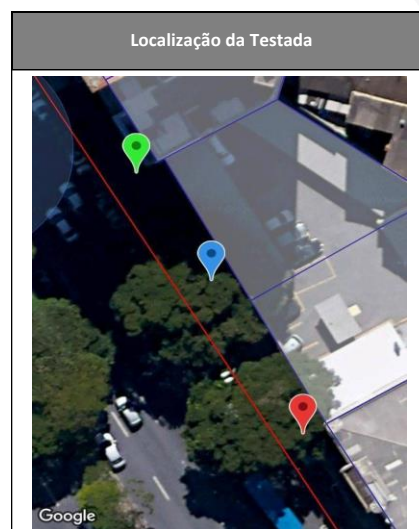
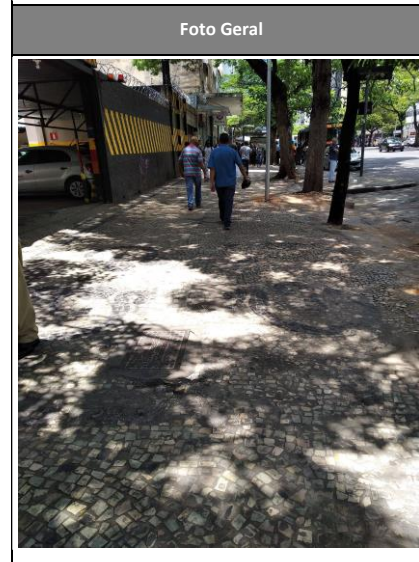
ID	Itens Avaliados	Respostas	Nota
P_1	O Mobiliário urbano está dentro da faixa de serviço de 70 cm ?	Sim	-
P_2	Qual a largura livre do Passeio ?	Acima de 1.50 m	10
P_3	Tipo de revestimento da calçada ?	Pedra Portuguesa	8
P_4	Existência de Buracos ?	Poucos	10
P_5	Condições Gerais do Piso e meio-fio da calçada ?	Regular	10
P_6	Presença de desníveis ?	Nenhum	10
P_7	Tem rebaixamento de calçada para Pedestre ?	Não	10
P_8	Possui piso tátil ao longo da Calçada ?	Não	-
P_9	A calçada Possui Rebaixamento de Veículos correto ?	Não	0
P_10	Existência de altura livre menor que 2,10 m ?	Não	-
P_11	O Passeio está no padrão da SMPU ?	Não	0
P_12	A testada possui prática de estacionamento sobre o passeio ?	Não	10
P_13	Existe algum dispositivo de Drenagem sobre a calçada ?	Sim	0
P_14	Existe PED em frente a testada ?	Não	-
P_15	Existe FTP em frente a testada ?	Não	-
P_16	Classificação geral da calçada pelo pesquisador.	Regular	10
