| Diagnóstico da Calçada | Qualidade do Serviço | |
| Endereço: Av. Andradas, 644 | <b>81</b> | <b>B</b> |
| Data do Registro: 08/11/2019 11:30:08 | | |
| Num. Lote CTM: 10439100135 | | |

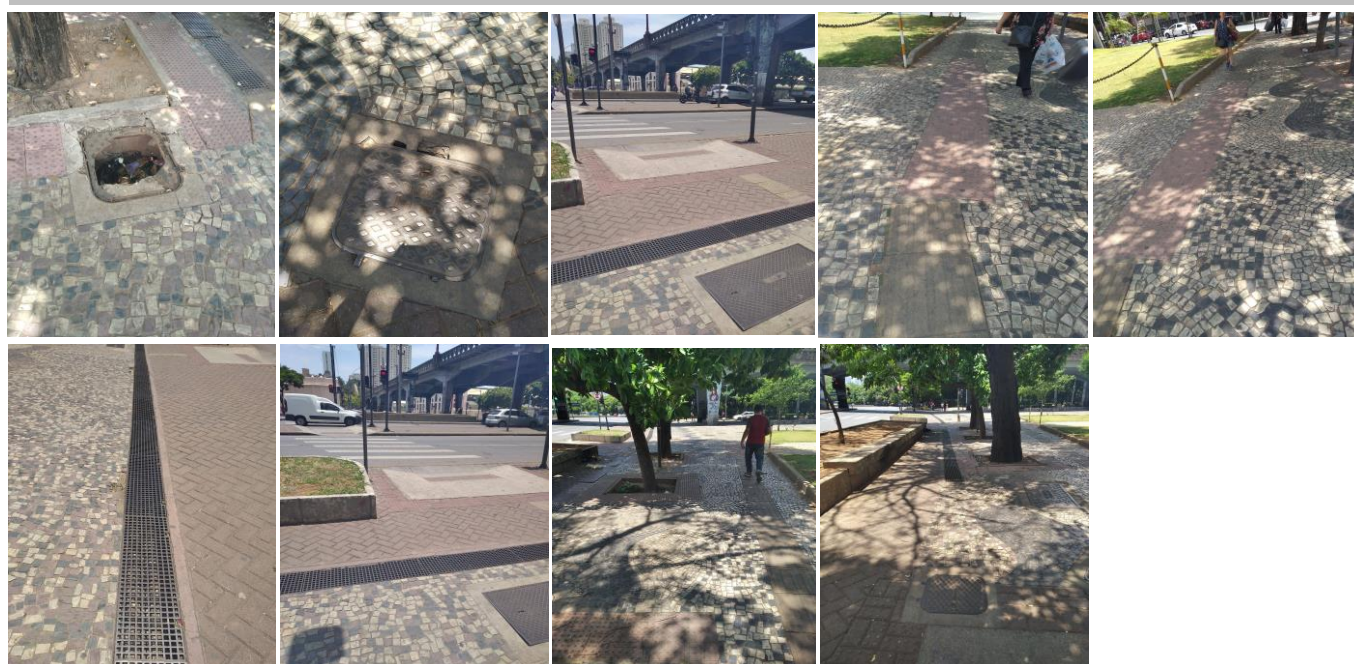
Fotos Complementares - Detalhes do Passeio

| ID | Itens Avaliados | Respostas | Nota |
|---|--|---|---|
| P_4 | Existência de Buracos ? | Poucos | 5 |
| P_11 | O Passeio está no padrão da SMPU ? | Não | 0 |
| P_13 | Existe algum dispositivo de Drenagem sobre a calçada ? | Sim | 0 |

| ID | Itens Avaliados | Respostas | Nota |
|---|---|---|---|
| P_7_1_2 | Se for do Tipo 1, O rebaixo tem abas conforme a norma ? | Não | -1 |
| P_7_3 | O rebaixo possui piso tátil ? | Tem só piso de alerta | -1 |
| P_8_1 | O piso tátil está no eixo da faixa livre ? | Não | 0 |
