Diagnóstico da Calçada	Qualidade do Serviço	
Endereço: Av. Ivaí, 122	59	C
Data do Registro: 12/11/2019 12:41:13		
Num. Lote CTM: 130069000130

Lote 1 - Rota: Noroeste

FRATAR
ENGENHARIA CONSULTIVA

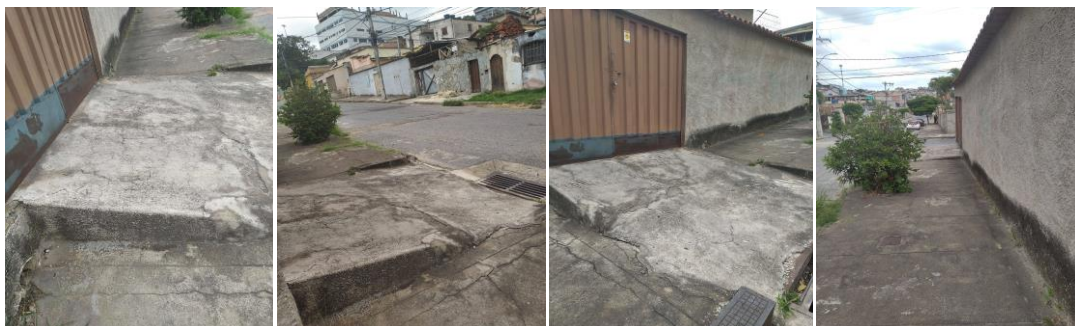
Fotos Complementares - Detalhes do Passeio

ID	Itens Avaliados	Respostas	Nota
P_1	O Mobiliário urbano está dentro da faixa de serviço de 70 cm ?	Sim	-
P_2	Qual a largura livre do Passeio ?	Entre 1.20 m e 1.50 m	6
P_3	Tipo de revestimento da calçada ?	Concreto	10
P_4	Existência de Buracos ?	Nenhum	10
P_5	Condições Gerais do Piso e meio-fio da calçada ?	Regular	5
P_6	Presença de desníveis ?	Médio	3
P_7	Tem rebaixamento de calçada para Pedestre ?	Não	10
P_8	Possui piso tátil ao longo da Calçada ?	Não	-
P_9	A calçada Possui Rebaixamento de Veículos correto ?	Não	0
P_10	Existência de altura livre menor que 2,10 m ?	Não	-
P_11	O Passeio está no padrão da SMPU ?	Não	0
P_12	A testada possui prática de estacionamento sobre o passeio ?	Não	10
P_13	Existe algum dispositivo de Drenagem sobre a calçada ?	Não	0
P_14	Existe PED em frente a testada ?	Não	-
P_15	Existe FTP em frente a testada ?	Não	-
P_16	Classificação geral da calçada pelo pesquisador.	Regular	5
