Diagnóstico da Calçada	Qualidade do Serviço	
Endereço: Av. João Pinheiro, 287	85	B
Data do Registro: 30/10/2019 12:16:48		
Num. Lote CTM: 10253100205

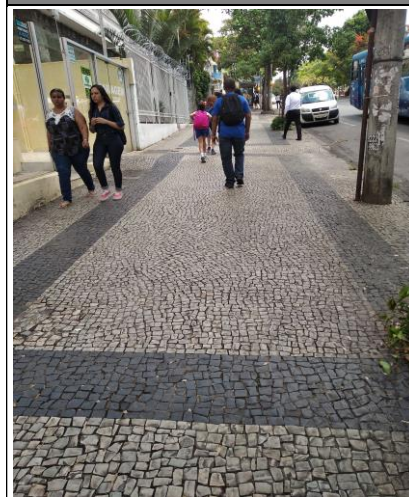
Foto Geral

ID	Itens Avaliados	Respostas	Nota
P_1	O Mobiliário urbano está dentro da faixa de serviço de 70 cm ?	Sim	-
P_2	Qual a largura livre do Passeio ?	Acima de 1.50 m	10
P_3	Tipo de revestimento da calçada ?	Pedra Portuguesa	8
P_4	Existência de Buracos ?	Nenhum	5
P_5	Condições Gerais do Piso e meio-fio da calçada ?	Ótimo(a)	5
P_6	Presença de desníveis ?	Leve	10
P_7	Tem rebaixamento de calçada para Pedestre ?	Não	10
P_8	Possui piso tátil ao longo da Calçada ?	Não	-
P_9	A calçada Possui Rebaixamento de Veículos correto ?	Sim	0
P_10	Existência de altura livre menor que 2,10 m ?	Não	-
P_11	O Passeio está no padrão da SMPU ?	Não	0
P_12	A testada possui prática de estacionamento sobre o passeio ?	Não	10
P_13	Existe algum dispositivo de Drenagem sobre a calçada ?	Não	0
P_14	Existe PED em frente a testada ?	Não	-
P_15	Existe FTP em frente a testada ?	Não	-
P_16	Classificação geral da calçada pelo pesquisador.	Ótimo(a)	5
