Diagnóstico da Calçada	Qualidade do Serviço	
Endereço: Av. Brigadeiro Eduardo Gomes, s/nº	65	C
Data do Registro: 26/11/2019 17:00:28		
Num. Lote CTM: 130839900035

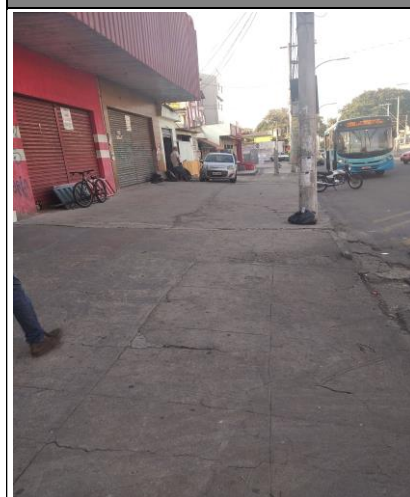
Foto Geral

ID	Itens Avaliados	Respostas	Nota
P_1	O Mobiliário urbano está dentro da faixa de serviço de 70 cm ?	Sim	-
P_2	Qual a largura livre do Passeio ?	Acima de 1.50 m	10
P_3	Tipo de revestimento da calçada ?	Concreto	10
P_4	Existência de Buracos ?	Poucos	5
P_5	Condições Gerais do Piso e meio-fio da calçada ?	Regular	5
P_6	Presença de desníveis ?	Nenhum	10
P_7	Tem rebaixamento de calçada para Pedestre ?	Não	10
P_8	Possui piso tátil ao longo da Calçada ?	Não	-
P_9	A calçada Possui Rebaixamento de Veículos correto ?	Não	0
P_10	Existência de altura livre menor que 2,10 m ?	Não	-
P_11	O Passeio está no padrão da SMPU ?	Não	0
P_12	A testada possui prática de estacionamento sobre o passeio ?	Não	10
P_13	Existe algum dispositivo de Drenagem sobre a calçada ?	Não	0
P_14	Existe PED em frente a testada ?	Não	-
P_15	Existe FTP em frente a testada ?	Não	-
P_16	Classificação geral da calçada pelo pesquisador.	Regular	5
