Lote 4 - Rota: Contorno

FRATAR
ENGENHARIA CONSULTIVA

Diagnóstico da Calçada	Qualidade do Serviço	
Endereço: Av.Contorno, 3277	90	B
Data do Registro: 08/11/2019 17:30:53		
Num. Lote CTM: 60085800390

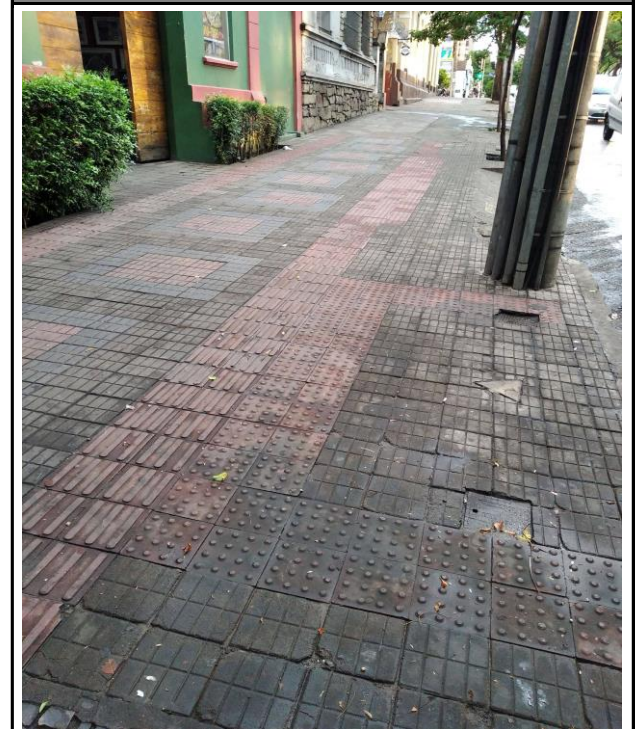
Foto Geral

ID	Itens Avaliados	Respostas	Nota
P_1	O Mobiliário urbano está dentro da faixa de serviço de 70 cm ?	Sim	-
P_2	Qual a largura livre do Passeio ?	Acima de 1.50 m	10
P_3	Tipo de revestimento da calçada ?	Ladrilho Hidráulico	10
P_4	Existencia de Buracos ?	Nenhum	10
P_5	Condições Gerais do Piso e meio-fio da calçada ?	Ótimo(a)	10
P_6	Presença de desniveis ?	Nenhum	10
P_7	Tem rebaixamento de calçada para Pedestre ?	Não	10
P_8	Possui piso tátil ao longo da Calçada ?	Sim	-
P_9	A calçada Possui Rebaixamento de Veiculos correto ?	Sim	10
P_10	Existencia de altura livre menor que 2,10 m ?	Não	-
P_11	O Passeio está no padrao da SMPU ?	Não	0
P_12	A testada possui prática de estacionamento sobre o passeio ?	Não	10
P_13	Existe algum dispositivo de Drenagem sobre a calçada ?	Não	0
P_14	Existe PED em frente a testada ?	Não	-
P_15	Existe FTP em frente a testada ?	Não	-
P_16	Classificação geral da calçada pelo pesquisador.	Ótimo(a)	10
