Lote 4 - Rota: Contorno

Diagnóstico da Calçada	Qualidade do Serviço	
Endereço: Av.Contorno, 6475 Data do Registro: 07/11/2019 17:09:32 Num. Lote CTM: 90050000455	78	B

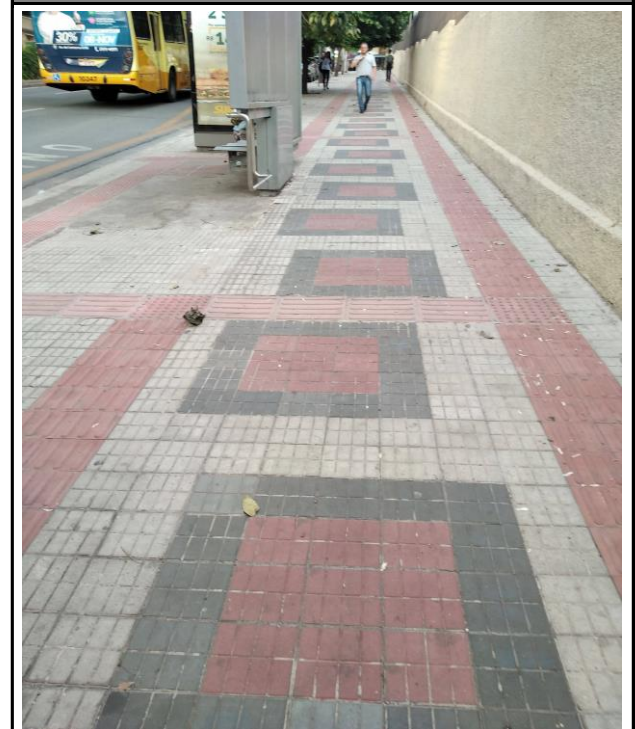
Foto Geral

ID	Itens Avaliados	Respostas	Nota
P_1	O Mobiliário urbano está dentro da faixa de serviço de 70 cm ?	Sim	-
P_2	Qual a largura livre do Passeio ?	Acima de 1.50 m	10
P_3	Tipo de revestimento da calçada ?	Ladrilho Hidráulico	10
P_4	Existencia de Buracos ?	Nenhum	10
P_5	Condições Gerais do Piso e meio-fio da calçada ?	Ótimo(a)	10
P_6	Presença de desniveis ?	Nenhum	10
P_7	Tem rebaixamento de calçada para Pedestre ?	Sim	8
P_8	Possui piso tátil ao longo da Calçada ?	Sim	-
P_9	A calçada Possui Rebaixamento de Veiculos correto ?	N.A	0
P_10	Existencia de altura livre menor que 2,10 m ?	Não	-
P_11	O Passeio está no padrao da SMPU ?	Não	0
P_12	A testada possui prática de estacionamento sobre o passeio ?	Não	10
P_13	Existe algum dispositivo de Drenagem sobre a calçada ?	Não	0
P_14	Existe PED em frente a testada ?	Sim	-
P_15	Existe FTP em frente a testada ?	Sim	-
P_16	Classificação geral da calçada pelo pesquisador.	Ótimo(a)	10

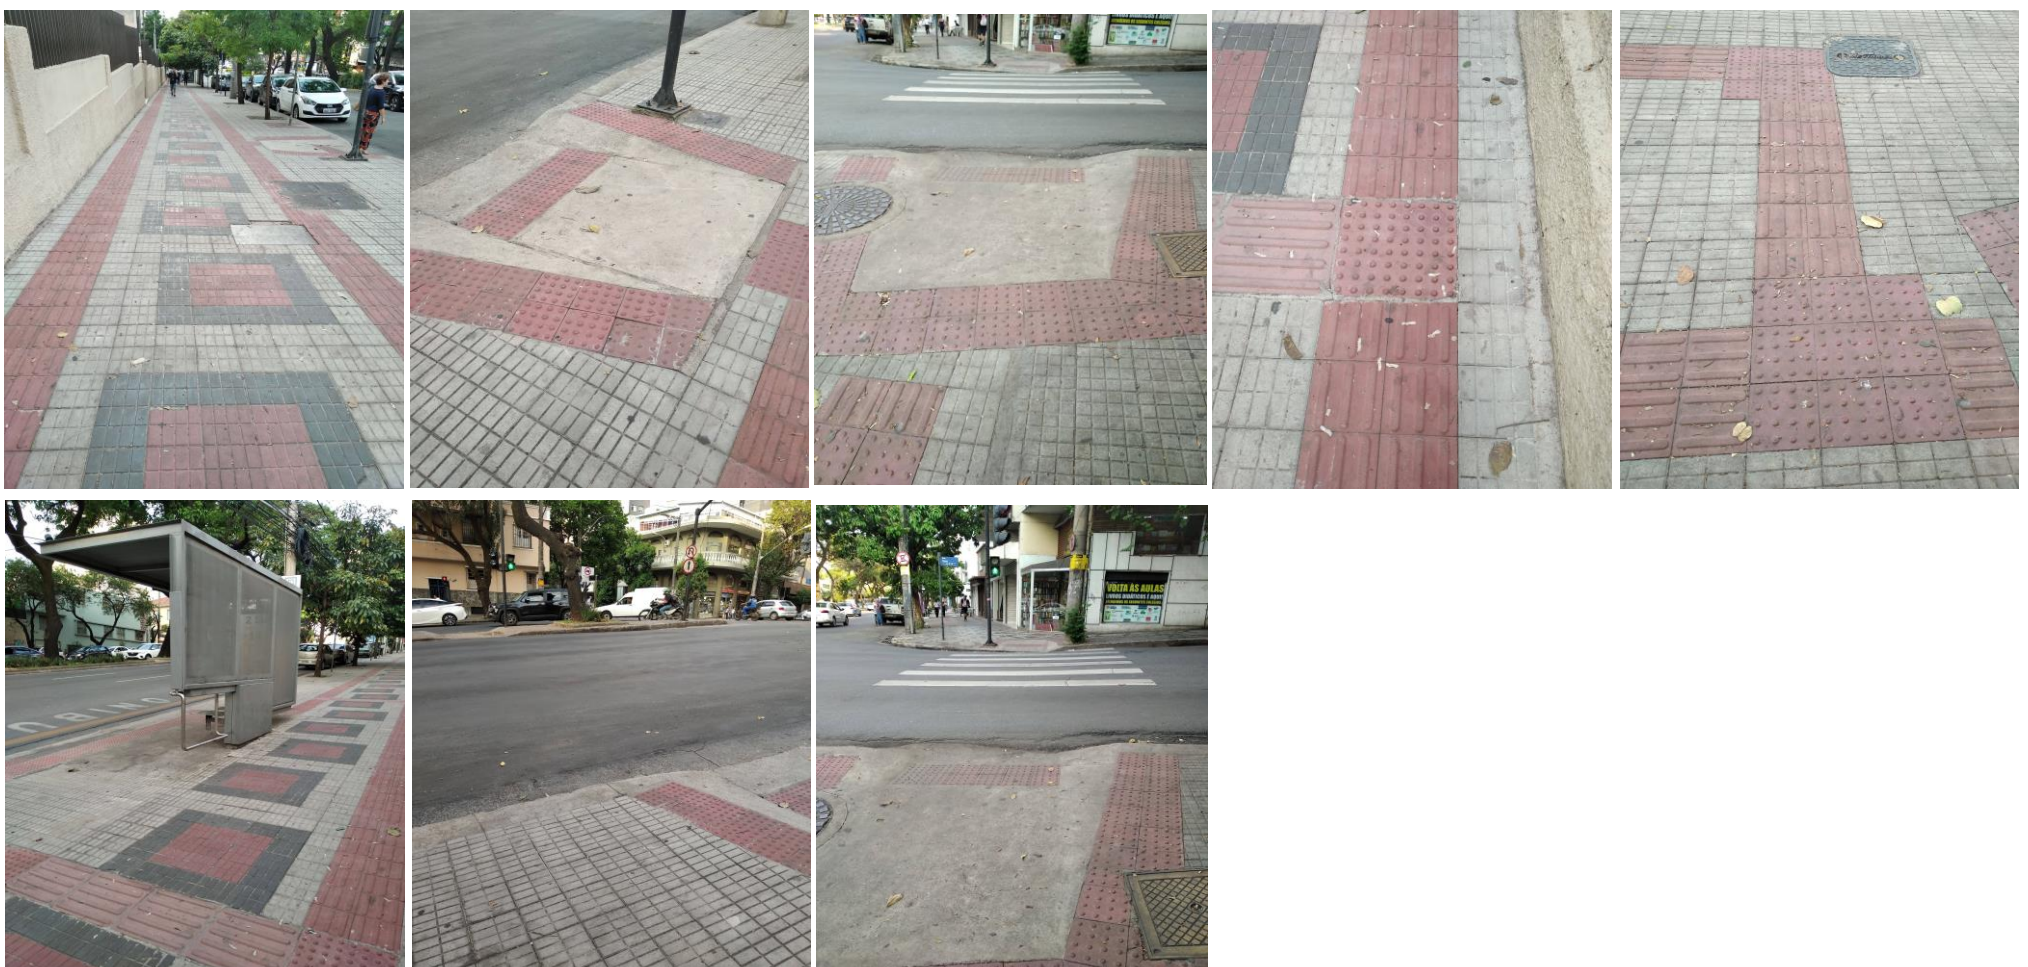
Fotos Complementares - Detalhes do Passeio

ID	Itens Avaliados	Respostas	Nota
P_7_1	Qual tipo do Rebaixo ?	Rebaixo Tipo 1 (trapézio)	0
P_7_1_1	Se for do Tipo 1, Passeio possui largura livre de 1,2 m ?	Sim	0
P_7_1_2	Se for do Tipo 1, O rebaixo tem abas conforme a norma ?	Não	-1
P_7_2	A rampa do rebaixo tem Inclinação da norma (8,33%) ?	Sim	0
P_7_3	O rebaixo possui piso tátil ?	Tem só piso de alerta	-1
P_7_3_1	O piso tátil de alerta e direcional do rebaixo está conforme a norma ?	Sim	0
P_8_1	O piso tátil está no eixo da faixa livre ?	Sim	0
P_8_2	Se tem uma leve mudança de direção está conforme a norma ?	Sim	0
P_8_3	Se tem mudança de direção de 90º ou maior está conforme a norma ?	Sim	0
P_8_4	Se tem mudança de direção de três faixas direcionais está conforme a norma ?	Sim	0
P_8_5	Se tem mudança de direção de quatro faixas direcionais está conforme a norma?	Sim	0
P_8_6	Tem piso tátil em pontos de ônibus conforme a norma?	Sim	0
P_8_7	O piso tátil tem conexão com os lotes vizinhos?	Sim	0

P_8_8	O piso tátil está em boas condições aparentes?	Sim	0
P_8_9	O piso tátil apresenta desenho com bom senso?	Sim	0
P_13_1	Dispositivo de Drenagem está devidamente instalado e bem conservado?	0	0
P_13_2	Dispositivo de Drenagem oferece risco para caminhamento seguro de pedestre?	0	0
