Diagnóstico da Calçada	Qualidade do Serviço	
Endereço: Av. Ivaí, 658	65	C
Data do Registro: 12/11/2019 15:38:36		
Num. Lote CTM: 13112480060

# Lote 1 - Rota: Noroeste

**FRATAR**  
ENGENHARIA CONSULTIVA

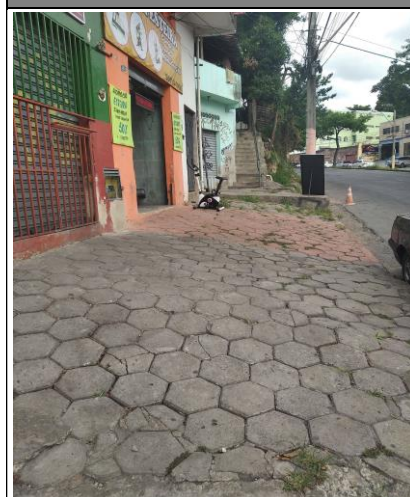
Foto Geral

ID	Itens Avaliados	Respostas	Nota
P_1	O Mobiliário urbano está dentro da faixa de serviço de 70 cm ?	Sim	-
P_2	Qual a largura livre do Passeio ?	Acima de 1.50 m	10
P_3	Tipo de revestimento da calçada ?	Bloco Intertravado de Concreto	10
P_4	Existência de Buracos ?	Poucos	5
P_5	Condições Gerais do Piso e meio-fio da calçada ?	Regular	5
P_6	Presença de desníveis ?	Nenhum	10
P_7	Tem rebaixamento de calçada para Pedestre ?	Não	10
P_8	Possui piso tátil ao longo da Calçada ?	Não	-
P_9	A calçada Possui Rebaixamento de Veículos correto ?	N.A	0
P_10	Existência de altura livre menor que 2,10 m ?	Não	-
P_11	O Passeio está no padrão da SMPU ?	Não	0
P_12	A testada possui prática de estacionamento sobre o passeio ?	Não	10
P_13	Existe algum dispositivo de Drenagem sobre a calçada ?	Não	0
P_14	Existe PED em frente a testada ?	Não	-
P_15	Existe FTP em frente a testada ?	Não	-
P_16	Classificação geral da calçada pelo pesquisador.	Regular	5
