Diagnóstico da Calçada	Qualidade do Serviço	
Endereço: Rua Professor Moraes, 809	71	B
Data do Registro: 12/11/2019 16:07:18		
Num. Lote CTM: 10082600210

Diagnóstico da Calçada	Qualidade do Serviço		Complemento do Diagnóstico
Endereço: Rua Professor Moraes, 809 Data do Registro: 12/11/2019 16:07:18 Num. Lote CTM: 10082600210	71	B

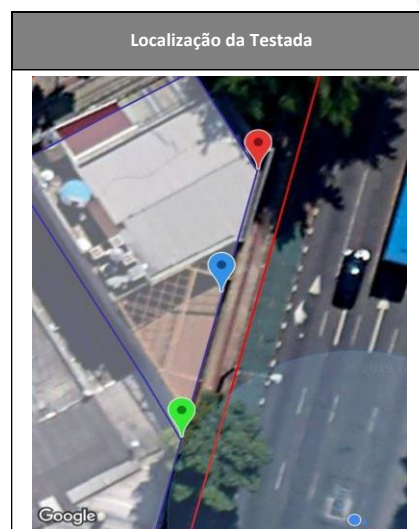
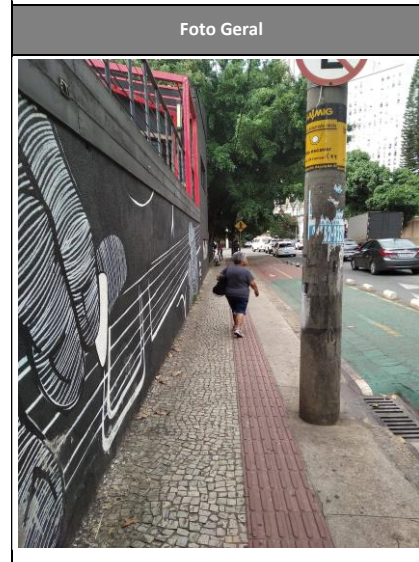
ID	Itens Avaliados	Respostas	Nota
P_1	O Mobiliário urbano está dentro da faixa de serviço de 70 cm ?	Sim	-
P_2	Qual a largura livre do Passeio ?	Acima de 1.50 m	10
P_3	Tipo de revestimento da calçada ?	Pedra Portuguesa	10
P_4	Existência de Buracos ?	Nenhum	5
P_5	Condições Gerais do Piso e meio-fio da calçada ?	Ótimo(a)	0
P_6	Presença de desníveis ?	Nenhum	10
P_7	Tem rebaixamento de calçada para Pedestre ?	Sim	10
P_8	Possui piso tátil ao longo da Calçada ?	Sim	-
P_9	A calçada Possui Rebaixamento de Veículos correto ?	N.A	0
P_10	Existência de altura livre menor que 2,10 m ?	Não	-
P_11	O Passeio está no padrão da SMPU ?	Não	0
P_12	A testada possui prática de estacionamento sobre o passeio ?	Não	10
P_13	Existe algum dispositivo de Drenagem sobre a calçada ?	Não	0
P_14	Existe PED em frente a testada ?	Não	-
P_15	Existe FTP em frente a testada ?	Sim	-
P_16	Classificação geral da calçada pelo pesquisador.	Regular	0

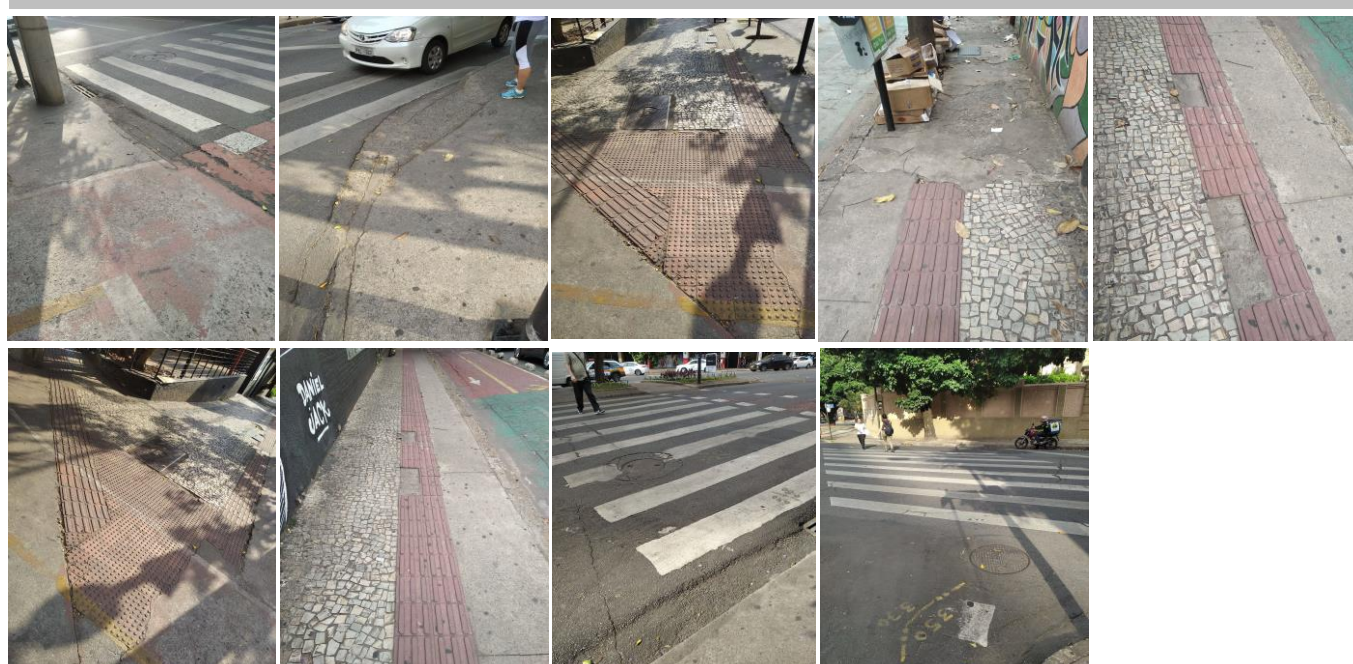
Fotos Complementares - Detalhes do Passeio

ID	Itens Avaliados	Respostas	Nota
P_7_1	Qual tipo do Rebaixo ?	Rebaixo Tipo 1 (trapézio)	0
P_7_1_1	Se for do Tipo 1, Passeio possui largura livre de 1,2 m ?	Sim	0
P_7_1_2	Se for do Tipo 1, O rebaixo tem abas conforme a norma ?	Não	-1
P_7_2	A rampa do rebaixo tem Inclinação da norma (8,33%) ?	Sim	0
P_7_3	O rebaixo possui piso tátil ?	Não tem nenhum	-1
P_7_3_1	O piso tátil de alerta e direcional do rebaixo está conforme a norma ?	0	0
P_8_1	O piso tátil está no eixo da faixa livre ?	Não	0
P_8_2	Se tem uma leve mudança de direção está conforme a norma ?	Sim	0
P_8_3	Se tem mudança de direção de 90º ou maior está conforme a norma ?	Não	0
P_8_4	Se tem mudança de direção de três faixas direcionais está conforme a norma ?	Não	0
P_8_5	Se tem mudança de direção de quatro faixas direcionais está conforme a norma?	N.A	0
P_8_6	Tem piso tátil em pontos de ônibus conforme a norma?	N.A	0
P_8_7	O piso tátil tem conexão com os lotes vizinhos?	Sim	0

P_8_8	O piso tátil está em boas condições aparentes?	Não	0
P_8_9	O piso tátil apresenta desenho com bom senso?	Não	0
P_13_1	Dispositivo de Drenagem está devidamente instalado e bem conservado?	0	0
P_13_2	Dispositivo de Drenagem oferece risco para caminhada segura de pedestre?	0	0
