Diagnóstico da Calçada	Qualidade do Serviço	
Endereço: Av. João Pinheiro, s/nº	60	C
Data do Registro: 30/10/2019 11:38:46		
Num. Lote CTM: 10280600085

Diagnóstico da Calçada	Qualidade do Serviço		Complemento do Diagnóstico
Endereço: Av. João Pinheiro, s/nº Data do Registro: 30/10/2019 11:38:46 Num. Lote CTM: 10280600085	60	C

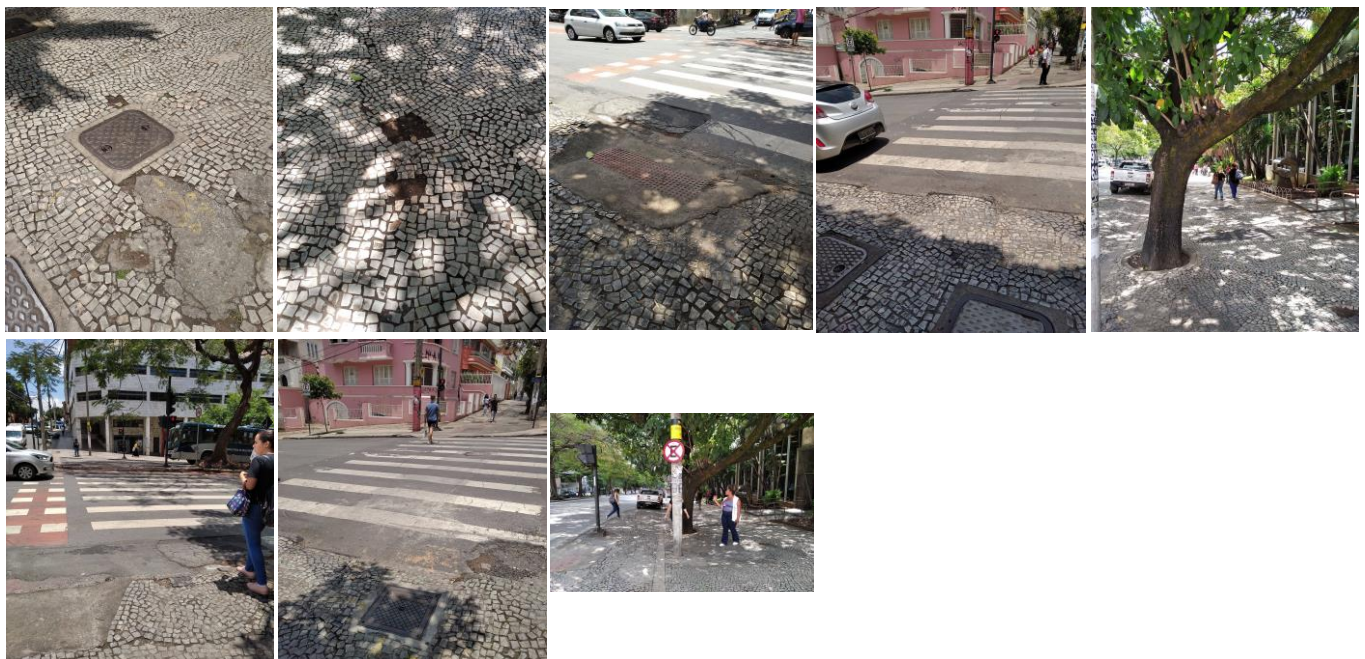
Fotos Complementares - Detalhes do Passeio

ID	Itens Avaliados	Respostas	Nota
P_1	O Mobiliário urbano está dentro da faixa de serviço de 70 cm ?	Sim	-
P_2	Qual a largura livre do Passeio ?	Acima de 1.50 m	10
P_3	Tipo de revestimento da calçada ?	Pedra Portuguesa	8
P_4	Existência de Buracos ?	Poucos	5
P_5	Condições Gerais do Piso e meio-fio da calçada ?	Regular	0
P_6	Presença de desníveis ?	Nenhum	10
P_7	Tem rebaixamento de calçada para Pedestre ?	Sim	10
P_8	Possui piso tátil ao longo da Calçada ?	Não	-
P_9	A calçada Possui Rebaixamento de Veículos correto ?	N.A	0
P_10	Existência de altura livre menor que 2,10 m ?	Sim	-
P_11	O Passeio está no padrão da SMPU ?	Não	0
P_12	A testada possui prática de estacionamento sobre o passeio ?	Não	10
P_13	Existe algum dispositivo de Drenagem sobre a calçada ?	Não	0
P_14	Existe PED em frente a testada ?	Não	-
P_15	Existe FTP em frente a testada ?	Sim	-
P_16	Classificação geral da calçada pelo pesquisador.	Ruim	5
