# Lote 4 - Rota: Contorno

Diagnóstico da Calçada	Qualidade do Serviço	
Endereço: Av.Contorno, 1410	<b>59</b>	<b>C</b>
Data do Registro: 01/11/2019 15:04:09		
Num. Lote CTM: 10505000370

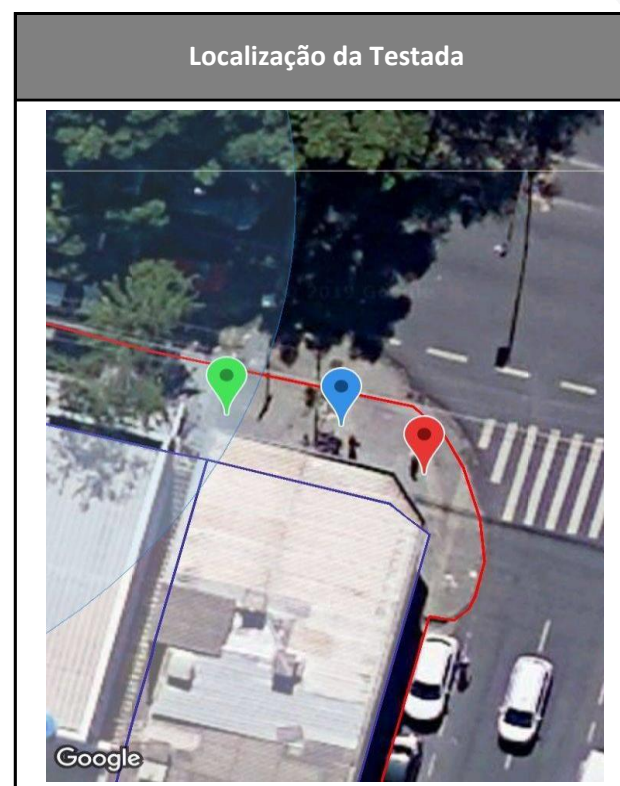
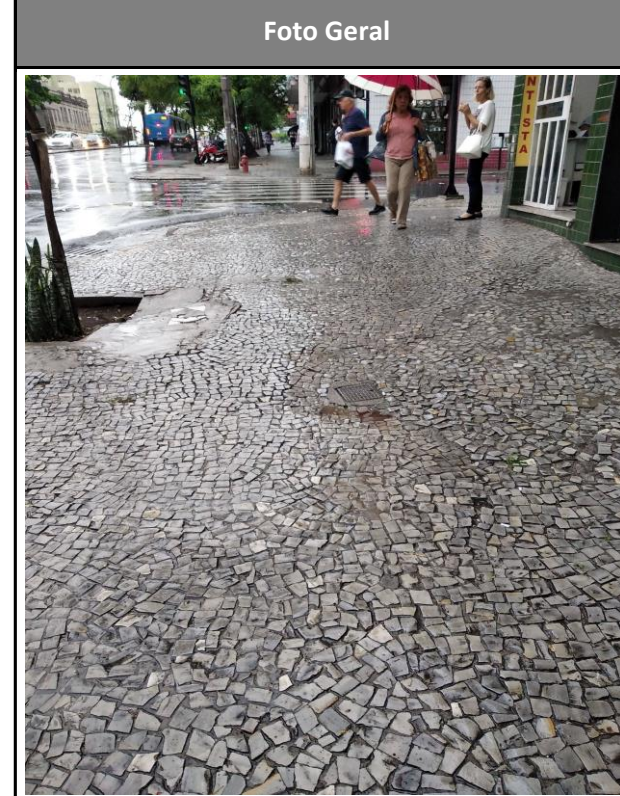
ID	Itens Avaliados	Respostas	Nota
P_1	O Mobiliário urbano está dentro da faixa de serviço de 70 cm ?	Sim	-
P_2	Qual a largura livre do Passeio ?	Acima de 1.50 m	10
P_3	Tipo de revestimento da calçada ?	Pedra Portuguesa	8
P_4	Existencia de Buracos ?	Poucos	5
P_5	Condições Gerais do Piso e meio-fio da calçada ?	Regular	5
P_6	Presença de desniveis ?	Leve	7
P_7	Tem rebaixamento de calçada para Pedestre ?	Sim	9
P_8	Possui piso tátil ao longo da Calçada ?	Não	-
P_9	A calçada Possui Rebaixamento de Veiculos correto ?	N.A	0
P_10	Existencia de altura livre menor que 2,10 m ?	Não	-
P_11	O Passeio está no padrao da SMPU ?	Não	0
P_12	A testada possui prática de estacionamento sobre o passeio ?	Não	10
P_13	Existe algum dispositivo de Drenagem sobre a calçada ?	Não	0
P_14	Existe PED em frente a testada ?	Não	-
P_15	Existe FTP em frente a testada ?	Sim	-
P_16	Classificação geral da calçada pelo pesquisador.	Regular	5

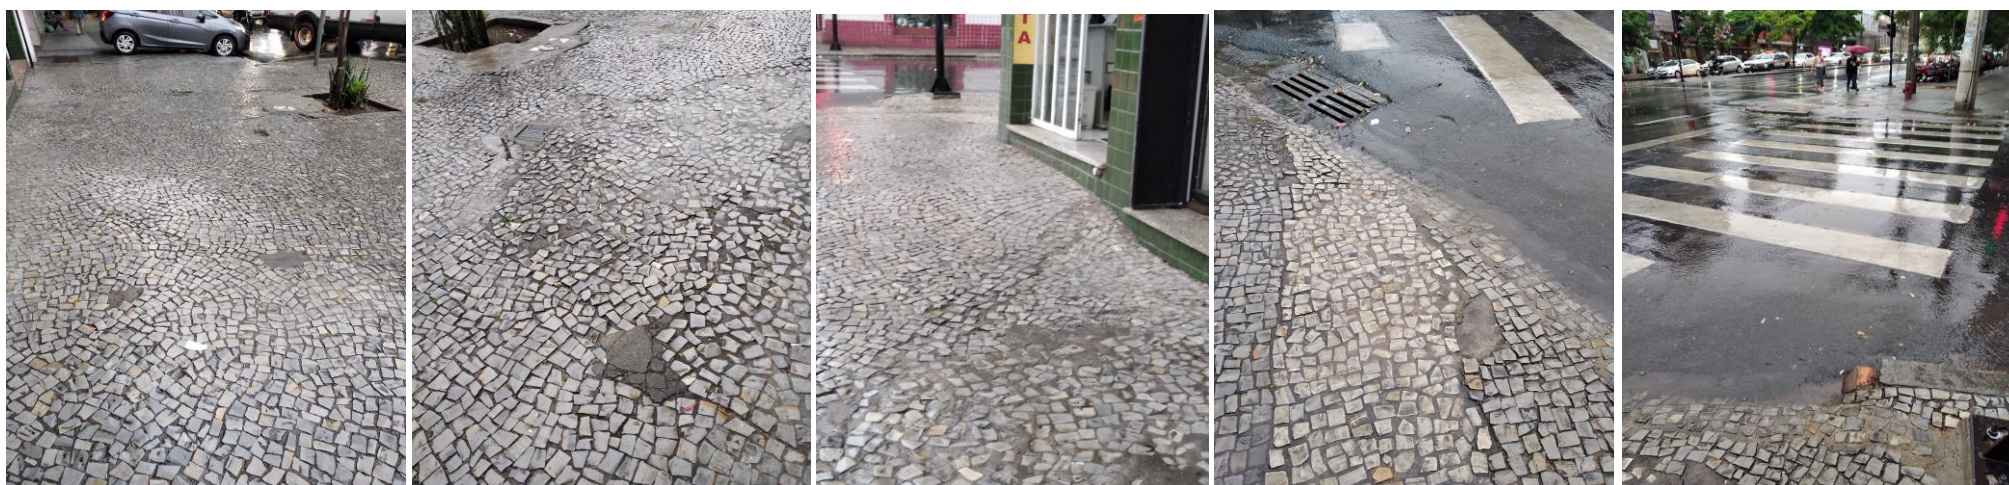
## Fotos Complementares - Detalhes do Passeio

ID	Itens Avaliados	Respostas	Nota
P_7_1	Qual tipo do Rebaixo ?	Outro	0
P_7_1_1	Se for do Tipo 1, Passeio possui largura livre de 1,2 m ?	0	0
P_7_1_2	Se for do Tipo 1, O rebaixo tem abas conforme a norma ?	0	0
P_7_2	A rampa do rebaixo tem Inclinação da norma (8,33%) ?	Sim	0
P_7_3	O rebaixo possui piso tátil ?	Não tem nenhum	-1
P_7_3_1	O piso tátil de alerta e direcional do rebaixo está conforme a norma ?	0	0
P_8_1	O piso tátil está no eixo da faixa livre ?	0	0
P_8_2	Se tem uma leve mudança de direção está conforme a norma ?	0	0
P_8_3	Se tem mudança de direção de 90º ou maior está conforme a norma ?	0	0
P_8_4	Se tem mudança de direção de três faixas direcionais está conforme a norma ?	0	0
P_8_5	Se tem mudança de direção de quatro faixas direcionais está conforme a norma?	0	0
P_8_6	Tem piso tátil em pontos de ônibus conforme a norma?	0	0
P_8_7	O piso tátil tem conexão com os lotes vizinhos?	0	0
P_8_8	O piso tátil está em boas condições aparentes?	0	0

P_8_9	O piso tátil apresenta desenho com bom senso?	0	0
P_13_1	Dispositivo de Drenagem está devidamente instalado e bem conservado?	0	0
P_13_2	Dispositivo de Drenagem oferece risco para caminhamento seguro de pedestre?	0	-5
