Diagnóstico da Calçada	Qualidade do Serviço	
Endereço: Praça da Liberdade, 1854	53	C
Data do Registro: 02/11/2019 10:26:47		
Num. Lote CTM: 10148100340

Diagnóstico da Calçada	Qualidade do Serviço		Complemento do Diagnóstico
Endereço: Praça da Liberdade, 1854 Data do Registro: 02/11/2019 10:26:47 Num. Lote CTM: 10148100340	53	C

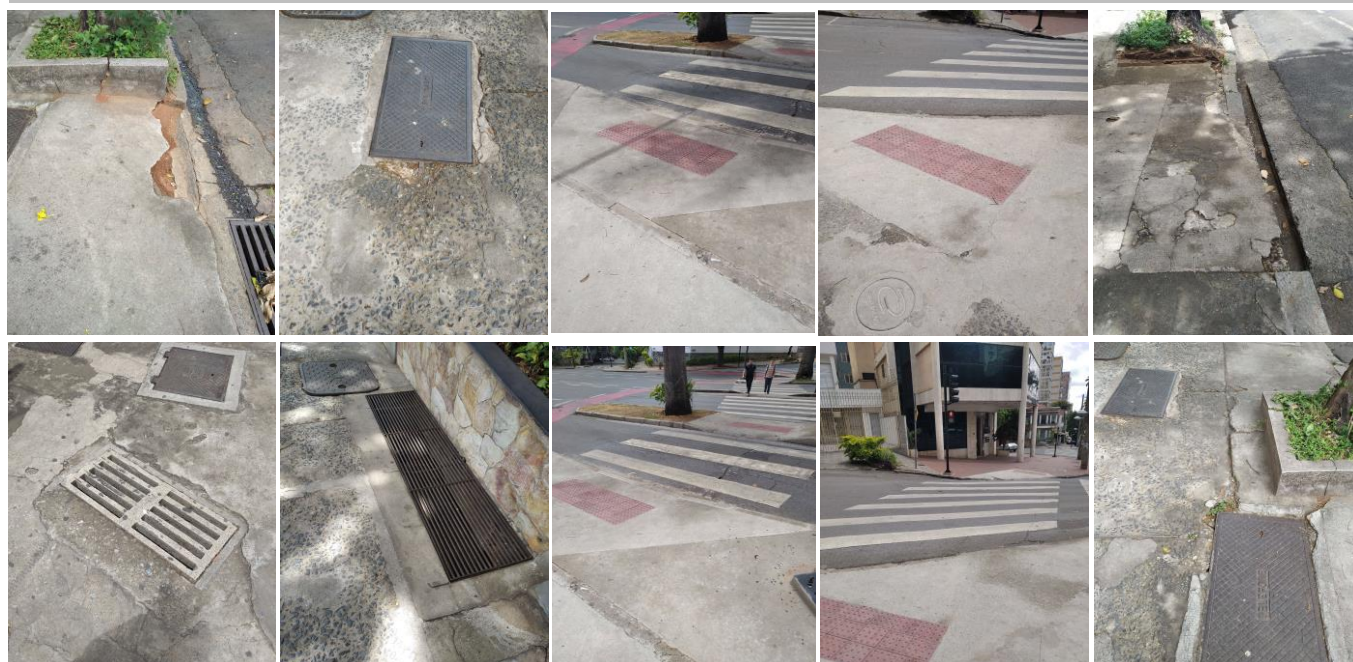
Fotos Complementares - Detalhes do Passeio

ID	Itens Avaliados	Respostas	Nota
P_1	O Mobiliário urbano está dentro da faixa de serviço de 70 cm ?	Sim	-
P_2	Qual a largura livre do Passeio ?	Acima de 1.50 m	10
P_3	Tipo de revestimento da calçada ?	Concreto	10
P_4	Existência de Buracos ?	Poucos	5
P_5	Condições Gerais do Piso e meio-fio da calçada ?	Regular	10
P_6	Presença de desníveis ?	Nenhum	3
P_7	Tem rebaixamento de calçada para Pedestre ?	Sim	9
P_8	Possui piso tátil ao longo da Calçada ?	Não	-
P_9	A calçada Possui Rebaixamento de Veículos correto ?	Não	0
P_10	Existência de altura livre menor que 2,10 m ?	Não	-
P_11	O Passeio está no padrão da SMPU ?	Não	0
P_12	A testada possui prática de estacionamento sobre o passeio ?	Não	10
P_13	Existe algum dispositivo de Drenagem sobre a calçada ?	Sim	0
P_14	Existe PED em frente a testada ?	Não	-
P_15	Existe FTP em frente a testada ?	Sim	-
P_16	Classificação geral da calçada pelo pesquisador.	Ruim	10
