Diagnóstico da Calçada	Qualidade do Serviço	
Endereço: Av. Portugal, s/nº	<b>48</b>	<b>D</b>
Data do Registro: 19/11/2019 09:57:24		
Num. Lote CTM: 200075200910

Diagnóstico da Calçada	Qualidade do Serviço		Complemento do Diagnóstico
Endereço: Av. Portugal, s/nº Data do Registro: 19/11/2019 09:57:24 Num. Lote CTM: 200075200910	48	D

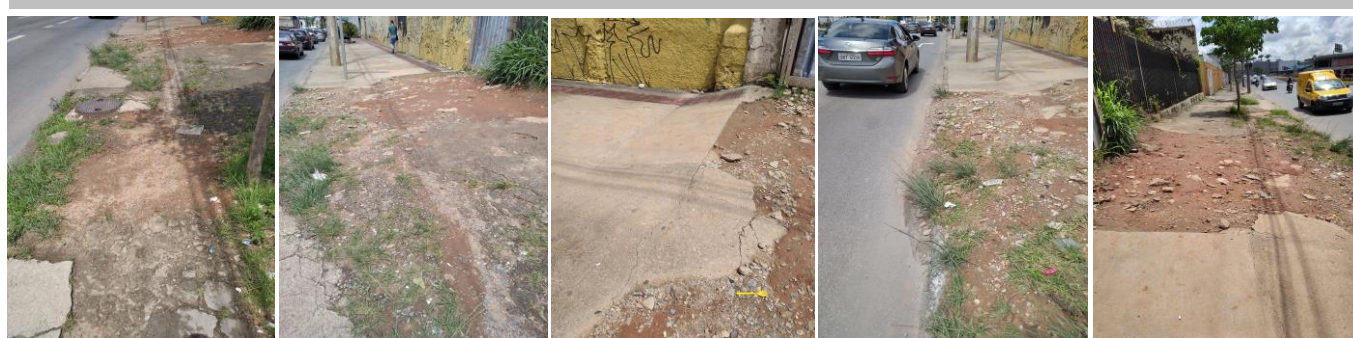
Fotos Complementares - Detalhes do Passeio

ID	Itens Avaliados	Respostas	Nota
P_1	O Mobiliário urbano está dentro da faixa de serviço de 70 cm ?	Sim	-
P_2	Qual a largura livre do Passeio ?	Acima de 1.50 m	10
P_3	Tipo de revestimento da calçada ?	Concreto	10
P_4	Existência de Buracos ?	Poucos	5
P_5	Condições Gerais do Piso e meio-fio da calçada ?	Péssimo	0
P_6	Presença de desníveis ?	Médio	3
P_7	Tem rebaixamento de calçada para Pedestre ?	Não	10
P_8	Possui piso tátil ao longo da Calçada ?	Não	-
P_9	A calçada Possui Rebaixamento de Veículos correto ?	Não	0
P_10	Existência de altura livre menor que 2,10 m ?	Não	-
P_11	O Passeio está no padrão da SMPU ?	Não	0
P_12	A testada possui prática de estacionamento sobre o passeio ?	Não	10
P_13	Existe algum dispositivo de Drenagem sobre a calçada ?	Não	0
P_14	Existe PED em frente a testada ?	Não	-
P_15	Existe FTP em frente a testada ?	Não	-
P_16	Classificação geral da calçada pelo pesquisador.	Ruim	0
