Lote 4 - Rota: Contorno

Diagnóstico da Calçada	Qualidade do Serviço	
Endereço: Av.Contorno, 5900 Data do Registro: 06/11/2019 16:08:39 Num. Lote CTM: 10021800075	80	B

Diagnóstico da Calçada	Qualidade do Serviço		Complemento do Diagnóstico
Endereço: Av.Contorno, 5900 Data do Registro: 06/11/2019 16:08:39 Num. Lote CTM: 10021800075	80	B

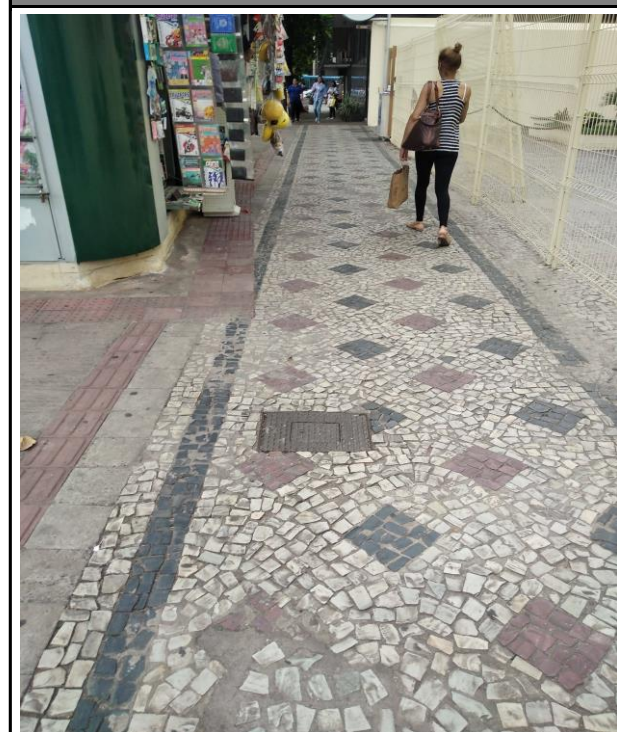
Foto Geral

ID	Itens Avaliados	Respostas	Nota
P_1	O Mobiliário urbano está dentro da faixa de serviço de 70 cm ?	Sim	-
P_2	Qual a largura livre do Passeio ?	Acima de 1.50 m	10
P_3	Tipo de revestimento da calçada ?	Pedra Portuguesa	8
P_4	Existencia de Buracos ?	Poucos	5
P_5	Condições Gerais do Piso e meio-fio da calçada ?	Ótimo(a)	10
P_6	Presença de desniveis ?	Leve	7
P_7	Tem rebaixamento de calçada para Pedestre ?	Não	10
P_8	Possui piso tátil ao longo da Calçada ?	Sim	-
P_9	A calçada Possui Rebaixamento de Veiculos correto ?	Sim	10
P_10	Existencia de altura livre menor que 2,10 m ?	Não	-
P_11	O Passeio está no padrao da SMPU ?	Não	0
P_12	A testada possui prática de estacionamento sobre o passeio ?	Não	10
P_13	Existe algum dispositivo de Drenagem sobre a calçada ?	Não	0
P_14	Existe PED em frente a testada ?	Não	-
P_15	Existe FTP em frente a testada ?	Não	-
P_16	Classificação geral da calçada pelo pesquisador.	Ótimo(a)	10
