Lote 1 - Rota: Padre Pedro Pinto

Diagnóstico da Calçada	Qualidade do Serviço	
Endereço: Rua Padre Pedro Pinto, s/nº	63	C
Data do Registro: 21/11/2019 11:24:33		
Num. Lote CTM: 190429300025

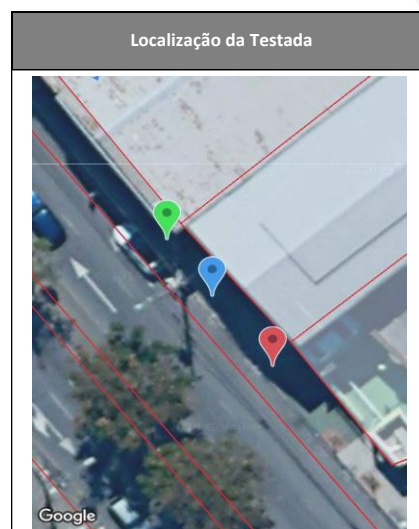
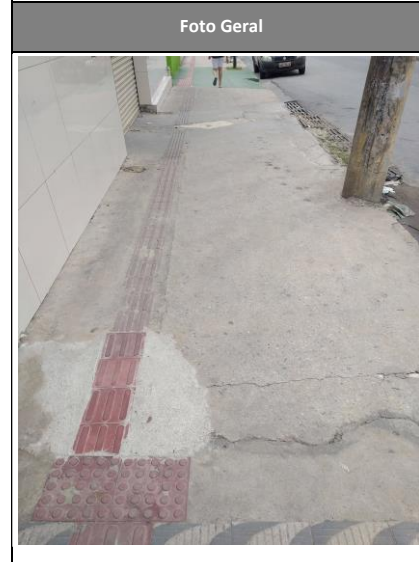
ID	Itens Avaliados	Respostas	Nota
P_1	O Mobiliário urbano está dentro da faixa de serviço de 70 cm ?	Sim	-
P_2	Qual a largura livre do Passeio ?	Acima de 1.50 m	10
P_3	Tipo de revestimento da calçada ?	Concreto	10
P_4	Existência de Buracos ?	Nenhum	10
P_5	Condições Gerais do Piso e meio-fio da calçada ?	Regular	5
P_6	Presença de desníveis ?	Médio	3
P_7	Tem rebaixamento de calçada para Pedestre ?	Não	10
P_8	Possui piso tátil ao longo da Calçada ?	Sim	-
P_9	A calçada Possui Rebaixamento de Veículos correto ?	Não	0
P_10	Existência de altura livre menor que 2,10 m ?	Não	-
P_11	O Passeio está no padrão da SMPU ?	Não	0
P_12	A testada possui prática de estacionamento sobre o passeio ?	Não	10
P_13	Existe algum dispositivo de Drenagem sobre a calçada ?	Não	0
P_14	Existe PED em frente a testada ?	Não	-
P_15	Existe FTP em frente a testada ?	Não	-
P_16	Classificação geral da calçada pelo pesquisador.	Regular	5
