Diagnóstico da Calçada	Qualidade do Serviço	
Endereço: Av. Ivaí, 121	55	C
Data do Registro: 25/11/2019 15:03:01		
Num. Lote CTM: 130070600120

Lote 1 - Rota: Noroeste

FRATAR
ENGENHARIA CONSULTIVA

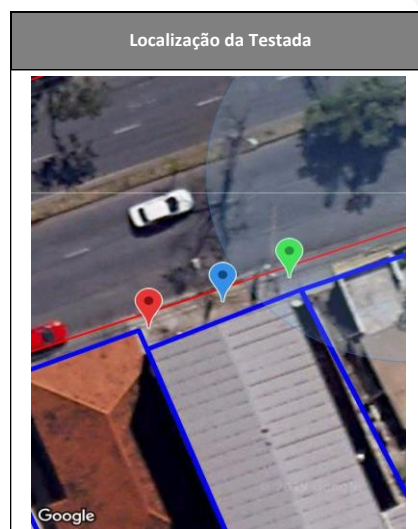
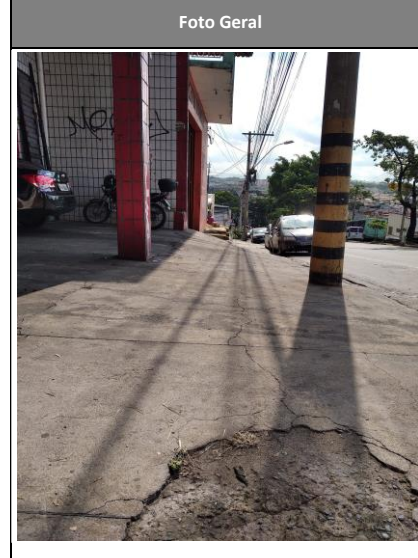
ID	Itens Avaliados	Respostas	Nota
P_1	O Mobiliário urbano está dentro da faixa de serviço de 70 cm ?	Sim	-
P_2	Qual a largura livre do Passeio ?	Acima de 1.50 m	10
P_3	Tipo de revestimento da calçada ?	Concreto	10
P_4	Existência de Buracos ?	Poucos	5
P_5	Condições Gerais do Piso e meio-fio da calçada ?	Regular	5
P_6	Presença de desníveis ?	Nenhum	10
P_7	Tem rebaixamento de calçada para Pedestre ?	Não	10
P_8	Possui piso tátil ao longo da Calçada ?	Não	-
P_9	A calçada Possui Rebaixamento de Veículos correto ?	Não	0
P_10	Existência de altura livre menor que 2,10 m ?	Não	-
P_11	O Passeio está no padrão da SMPU ?	Não	0
P_12	A testada possui prática de estacionamento sobre o passeio ?	Sim	0
P_13	Existe algum dispositivo de Drenagem sobre a calçada ?	Não	0
P_14	Existe PED em frente a testada ?	Não	-
P_15	Existe FTP em frente a testada ?	Não	-
P_16	Classificação geral da calçada pelo pesquisador.	Regular	5
