Diagnóstico da Calçada	Qualidade do Serviço	
Endereço: Av. João Pinheiro, 258	<b>33</b>	<b>D</b>
Data do Registro: 02/11/2019 08:46:40		
Num. Lote CTM: 10252900360

Diagnóstico da Calçada	Qualidade do Serviço		Complemento do Diagnóstico
Endereço: Av. João Pinheiro, 258 Data do Registro: 02/11/2019 08:46:40 Num. Lote CTM: 10252900360	33	D

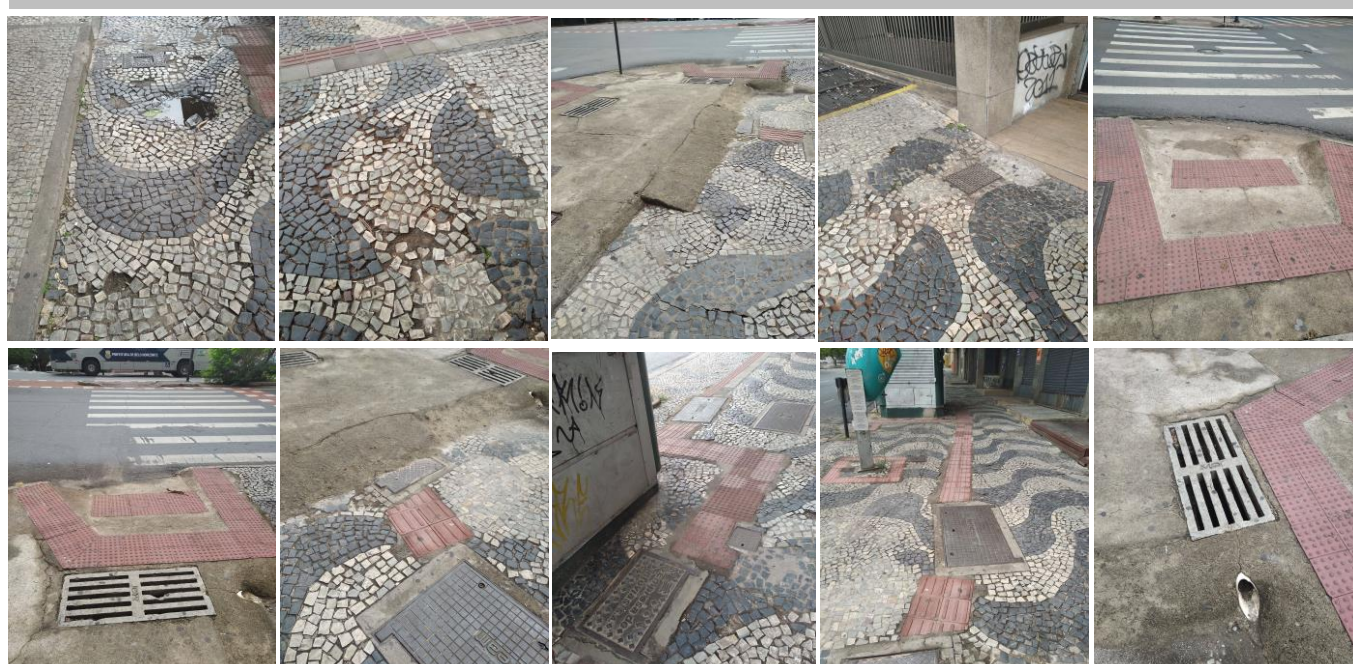
Fotos Complementares - Detalhes do Passeio

ID	Itens Avaliados	Respostas	Nota
P_1	O Mobiliário urbano está dentro da faixa de serviço de 70 cm ?	Sim	-
P_2	Qual a largura livre do Passeio ?	Acima de 1.50 m	10
P_3	Tipo de revestimento da calçada ?	Pedra Portuguesa	8
P_4	Existência de Buracos ?	Poucos	5
P_5	Condições Gerais do Piso e meio-fio da calçada ?	Péssimo	5
P_6	Presença de desníveis ?	Severo	10
P_7	Tem rebaixamento de calçada para Pedestre ?	Sim	9
P_8	Possui piso tátil ao longo da Calçada ?	Sim	-
P_9	A calçada Possui Rebaixamento de Veículos correto ?	N.A	0
P_10	Existência de altura livre menor que 2,10 m ?	Não	-
P_11	O Passeio está no padrão da SMPU ?	Não	0
P_12	A testada possui prática de estacionamento sobre o passeio ?	Não	10
P_13	Existe algum dispositivo de Drenagem sobre a calçada ?	Sim	0
P_14	Existe PED em frente a testada ?	Não	-
P_15	Existe FTP em frente a testada ?	Sim	-
P_16	Classificação geral da calçada pelo pesquisador.	Ruim	5

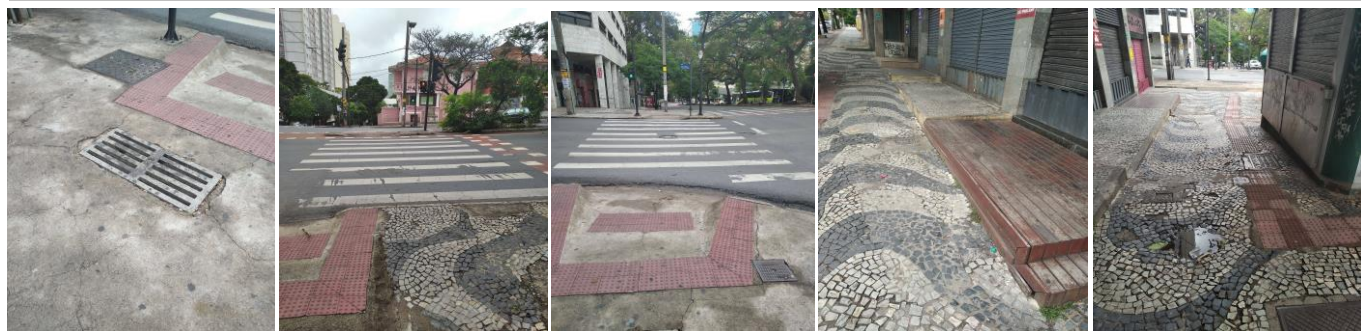
## Fotos Complementares - Detalhes do Passeio

ID	Itens Avaliados	Respostas	Nota
P_7_1	Qual tipo do Rebaixo ?	Rebaixo Tipo 1 (trapézio)	0
P_7_1_1	Se for do Tipo 1, Passeio possui largura livre de 1,2 m ?	Sim	0
P_7_1_2	Se for do Tipo 1, O rebaixo tem abas conforme a norma ?	Não	-1
P_7_2	A rampa do rebaixo tem Inclinação da norma (8,33%) ?	Sim	0
P_7_3	O rebaixo possui piso tátil ?	Tem só piso de alerta	-1
P_7_3_1	O piso tátil de alerta e direcional do rebaixo está conforme a norma ?	Sim	0
P_8_1	O piso tátil está no eixo da faixa livre ?	Não	0
P_8_2	Se tem uma leve mudança de direção está conforme a norma ?	Não	0
P_8_3	Se tem mudança de direção de 90º ou maior está conforme a norma ?	0	0
P_8_4	Se tem mudança de direção de três faixas direcionais está conforme a norma ?	0	0
P_8_5	Se tem mudança de direção de quatro faixas direcionais está conforme a norma?	0	0
P_8_6	Tem piso tátil em pontos de ônibus conforme a norma?	N.A	0
P_8_7	O piso tátil tem conexão com os lotes vizinhos?	Sim	0

P_8_8	O piso tátil está em boas condições aparentes?	Não	0
P_8_9	O piso tátil apresenta desenho com bom senso?	Sim	0
P_13_1	Dispositivo de Drenagem está devidamente instalado e bem conservado?	Não	-3
P_13_2	Dispositivo de Drenagem oferece risco para caminamento seguro de pedestre?	Sim	-5
