Lote 4 - Rota: Contorno

FRATAR
ENGENHARIA CONSULTIVA

Diagnóstico da Calçada	Qualidade do Serviço	
Endereço: Av.Contorno, 1717	95	A
Data do Registro: 01/11/2019 16:40:00		
Num. Lote CTM: 60007600180

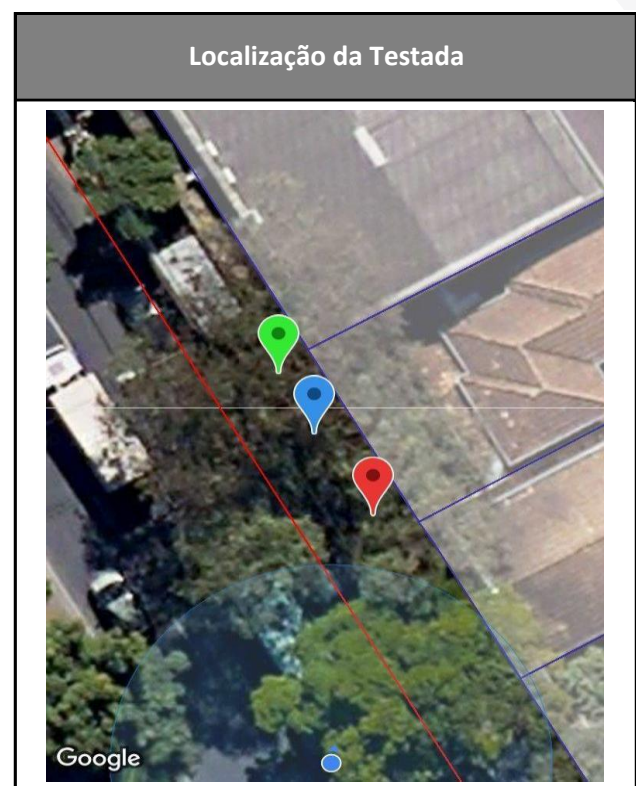
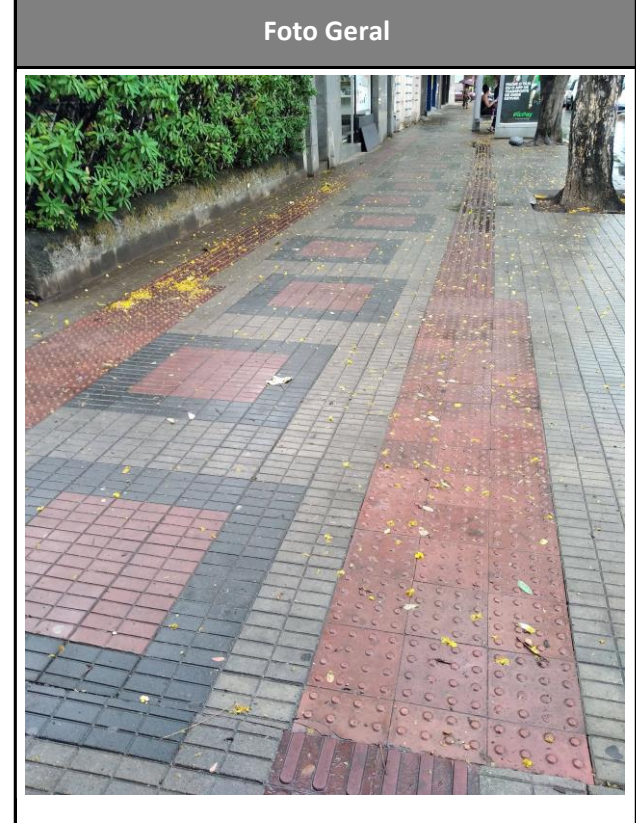
ID	Itens Avaliados	Respostas	Nota
P_1	O Mobiliário urbano está dentro da faixa de serviço de 70 cm ?	Sim	-
P_2	Qual a largura livre do Passeio ?	Acima de 1.50 m	10
P_3	Tipo de revestimento da calçada ?	Ladrilho Hidráulico	10
P_4	Existencia de Buracos ?	Nenhum	10
P_5	Condições Gerais do Piso e meio-fio da calçada ?	Ótimo(a)	10
P_6	Presença de desniveis ?	Nenhum	10
P_7	Tem rebaixamento de calçada para Pedestre ?	Não	10
P_8	Possui piso tátil ao longo da Calçada ?	Sim	-
P_9	A calçada Possui Rebaixamento de Veiculos correto ?	Sim	10
P_10	Existencia de altura livre menor que 2,10 m ?	Não	-
P_11	O Passeio está no padrao da SMPU ?	Sim	5
P_12	A testada possui prática de estacionamento sobre o passeio ?	Não	10
P_13	Existe algum dispositivo de Drenagem sobre a calçada ?	Não	0
P_14	Existe PED em frente a testada ?	Sim	-
P_15	Existe FTP em frente a testada ?	Não	-
P_16	Classificação geral da calçada pelo pesquisador.	Ótimo(a)	10
