Lote 4 - Rota: Contorno

FRATAR
ENGENHARIA CONSULTIVA

Diagnóstico da Calçada	Qualidade do Serviço	
Endereço: Av.Contorno, 7061	65	C
Data do Registro: 31/10/2019 17:18:54		
Num. Lote CTM: 90046500250

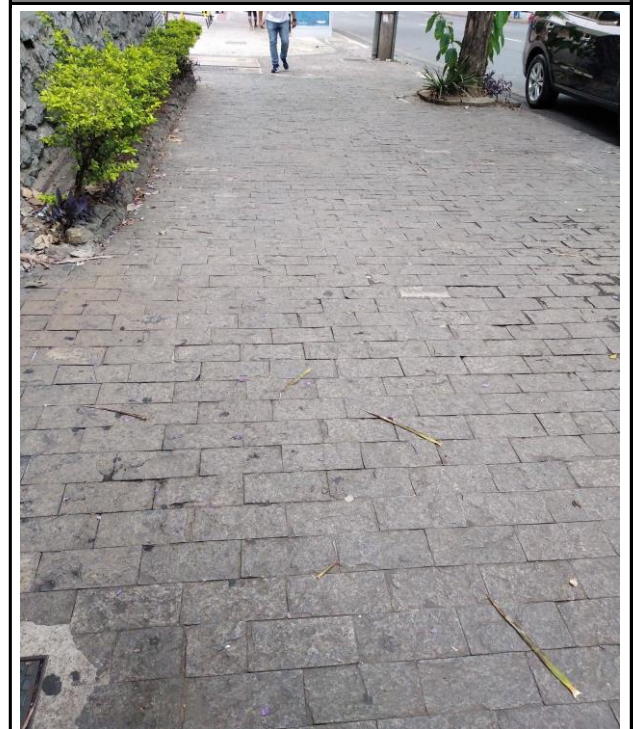
Foto Geral

ID	Itens Avaliados	Respostas	Nota
P_1	O Mobiliário urbano está dentro da faixa de serviço de 70 cm ?	Sim	-
P_2	Qual a largura livre do Passeio ?	Acima de 1.50 m	10
P_3	Tipo de revestimento da calçada ?	Outro	0
P_4	Existencia de Buracos ?	Poucos	5
P_5	Condições Gerais do Piso e meio-fio da calçada ?	Ótimo(a)	10
P_6	Presença de desniveis ?	Nenhum	10
P_7	Tem rebaixamento de calçada para Pedestre ?	Não	10
P_8	Possui piso tátil ao longo da Calçada ?	Não	-
P_9	A calçada Possui Rebaixamento de Veiculos correto ?	Não	0
P_10	Existencia de altura livre menor que 2,10 m ?	Não	-
P_11	O Passeio está no padrao da SMPU ?	Não	0
P_12	A testada possui prática de estacionamento sobre o passeio ?	Não	10
P_13	Existe algum dispositivo de Drenagem sobre a calçada ?	Não	0
P_14	Existe PED em frente a testada ?	Não	-
P_15	Existe FTP em frente a testada ?	Não	-
P_16	Classificação geral da calçada pelo pesquisador.	Ótimo(a)	10
