Lote 1 - Rota: Padre Pedro Pinto

Diagnóstico da Calçada	Qualidade do Serviço	
Endereço: Rua Padre Pedro Pinto, 2577	52	C
Data do Registro: 21/11/2019 11:01:28		
Num. Lote CTM: 210609600545

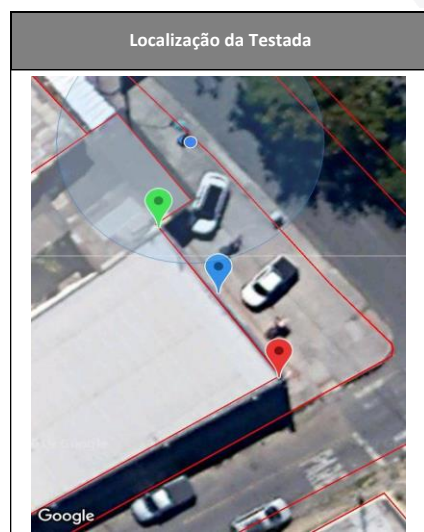
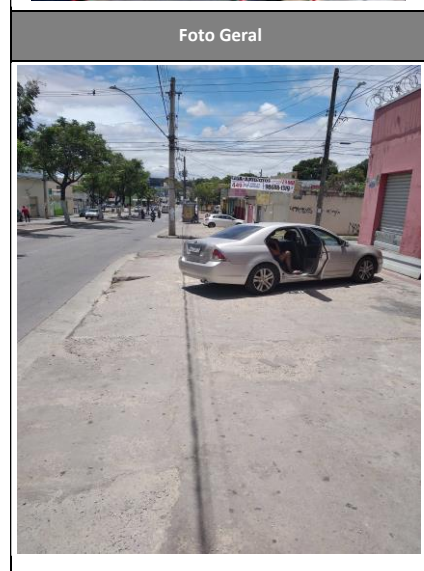
ID	Itens Avaliados	Respostas	Nota
P_1	O Mobiliário urbano está dentro da faixa de serviço de 70 cm ?	Sim	-
P_2	Qual a largura livre do Passeio ?	Acima de 1.50 m	10
P_3	Tipo de revestimento da calçada ?	Concreto	10
P_4	Existência de Buracos ?	Poucos	5
P_5	Condições Gerais do Piso e meio-fio da calçada ?	Regular	5
P_6	Presença de desníveis ?	Nenhum	10
P_7	Tem rebaixamento de calçada para Pedestre ?	Sim	7
P_8	Possui piso tátil ao longo da Calçada ?	Não	-
P_9	A calçada Possui Rebaixamento de Veículos correto ?	Não	0
P_10	Existência de altura livre menor que 2,10 m ?	Não	-
P_11	O Passeio está no padrão da SMPU ?	Não	0
P_12	A testada possui prática de estacionamento sobre o passeio ?	Sim	0
P_13	Existe algum dispositivo de Drenagem sobre a calçada ?	Não	0
P_14	Existe PED em frente a testada ?	Não	-
P_15	Existe FTP em frente a testada ?	Sim	-
P_16	Classificação geral da calçada pelo pesquisador.	Regular	5

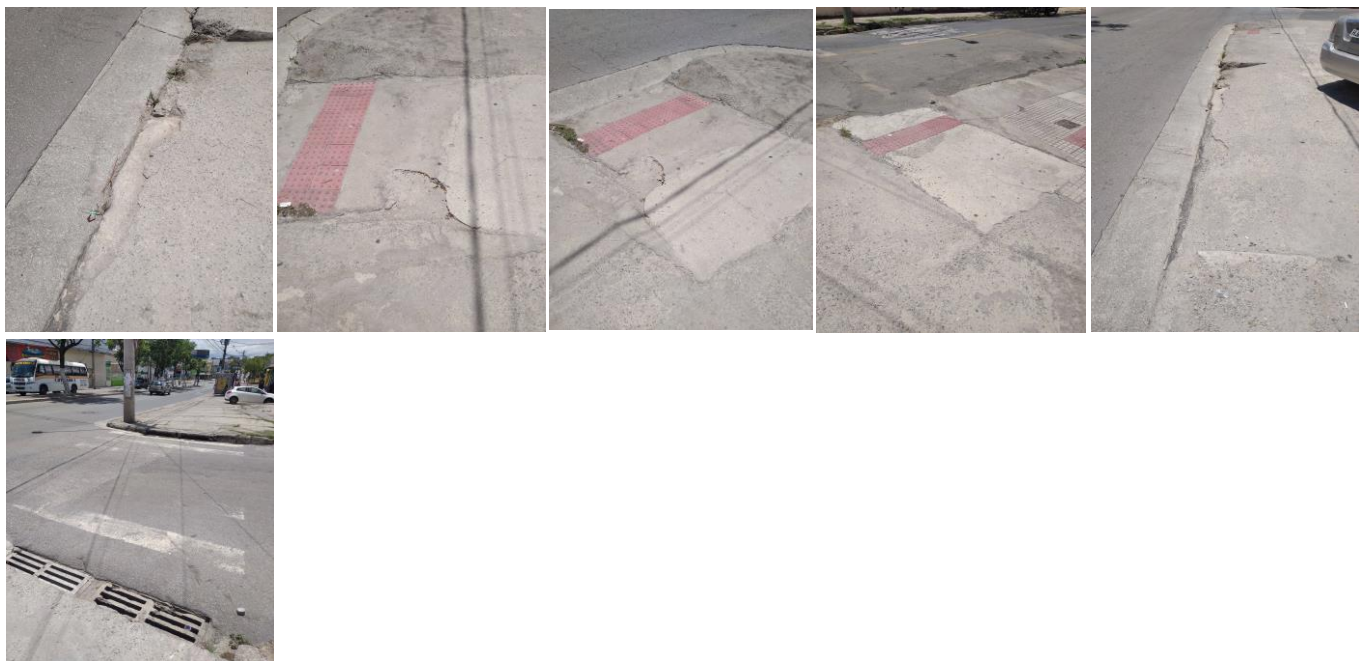
Fotos Complementares - Detalhes do Passeio

ID	Itens Avaliados	Respostas	Nota
P_7_1	Qual tipo do Rebaixo ?	Rebaixo Tipo 1 (trapézio)	0
P_7_1_1	Se for do Tipo 1, Passeio possui largura livre de 1,2 m ?	Sim	0
P_7_1_2	Se for do Tipo 1, O rebaixo tem abas conforme a norma ?	Não	0
P_7_2	A rampa do rebaixo tem Inclinação da norma (8,33%) ?	Sim	0
P_7_3	O rebaixo possui piso tátil ?	Tem só piso de alerta	0
P_7_3_1	O piso tátil de alerta e direcional do rebaixo está conforme a norma ?	Não	0
P_8_1	O piso tátil está no eixo da faixa livre ?	0	0
P_8_2	Se tem uma leve mudança de direção está conforme a norma ?	0	0
P_8_3	Se tem mudança de direção de 90º ou maior está conforme a norma ?	0	0
P_8_4	Se tem mudança de direção de três faixas direcionais está conforme a norma ?	0	0
P_8_5	Se tem mudança de direção de quatro faixas direcionais está conforme a norma?	0	0
P_8_6	Tem piso tátil em pontos de ônibus conforme a norma?	0	0
P_8_7	O piso tátil tem conexão com os lotes vizinhos?	0	0

P_8_8	O piso tátil está em boas condições aparentes?	0	0
P_8_9	O piso tátil apresenta desenho com bom senso?	0	0
P_13_1	Dispositivo de Drenagem está devidamente instalado e bem conservado?	0	0
P_13_2	Dispositivo de Drenagem oferece risco para caminamento seguro de pedestre?	0	0
