Lote 4 - Rota: Raja Gabágia

FRATAR
ENGENHARIA CONSULTIVA

Diagnóstico da Calçada	Qualidade do Serviço	
Endereço: Av. Raja Gabaglia, s/nº	30	E
Data do Registro: 11/11/2019 11:06:34		
Num. Lote CTM: 101412100675

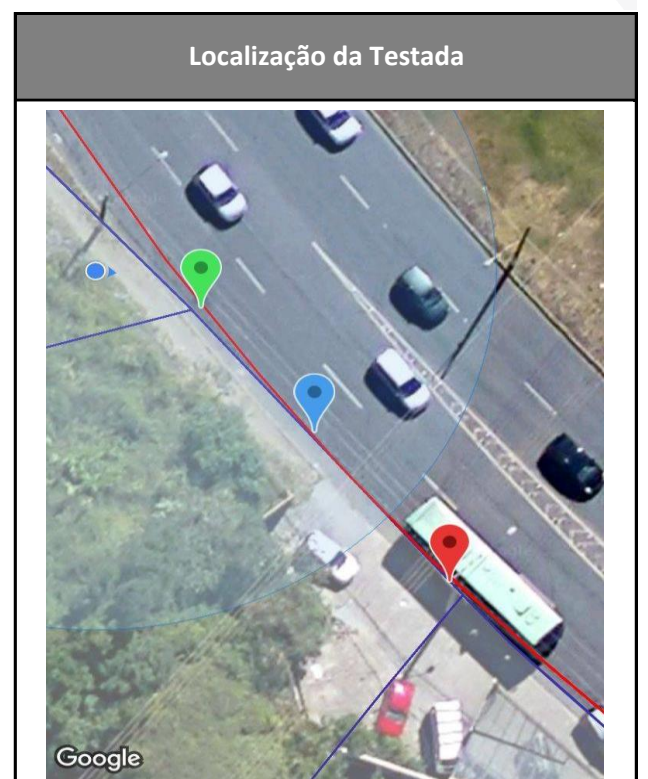
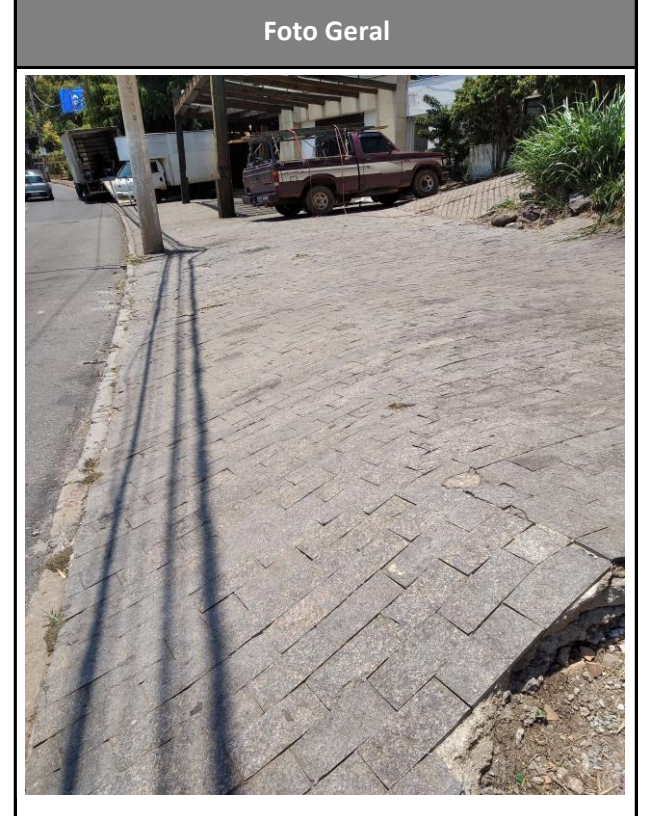
ID	Itens Avaliados	Respostas	Nota
P_1	O Mobiliário urbano está dentro da faixa de serviço de 70 cm ?	Sim	-
P_2	Qual a largura livre do Passeio ?	Acima de 1.50 m	10
P_3	Tipo de revestimento da calçada ?	Outro	0
P_4	Existencia de Buracos ?	Poucos	5
P_5	Condições Gerais do Piso e meio-fio da calçada ?	Ótimo(a)	10
P_6	Presença de desniveis ?	Severo	0
P_7	Tem rebaixamento de calçada para Pedestre ?	Não, mas deveria ter.	0
P_8	Possui piso tátil ao longo da Calçada ?	Não	-
P_9	A calçada Possui Rebaixamento de Veiculos correto ?	Não	0
P_10	Existencia de altura livre menor que 2,10 m ?	Não	-
P_11	O Passeio está no padrao da SMPU ?	Não	0
P_12	A testada possui prática de estacionamento sobre o passeio ?	Sim	0
P_13	Existe algum dispositivo de Drenagem sobre a calçada ?	Não	0
P_14	Existe PED em frente a testada ?	Não	-
P_15	Existe FTP em frente a testada ?	Não	-
P_16	Classificação geral da calçada pelo pesquisador.	Regular	5
