Diagnóstico da Calçada	Qualidade do Serviço	
Endereço: Av. Abílio Machado, 1388	42	D
Data do Registro: 08/11/2019 12:53:49		
Num. Lote CTM: 130047200165

Lote 1 - Rota: Noroeste

FRATAR
ENGENHARIA CONSULTIVA

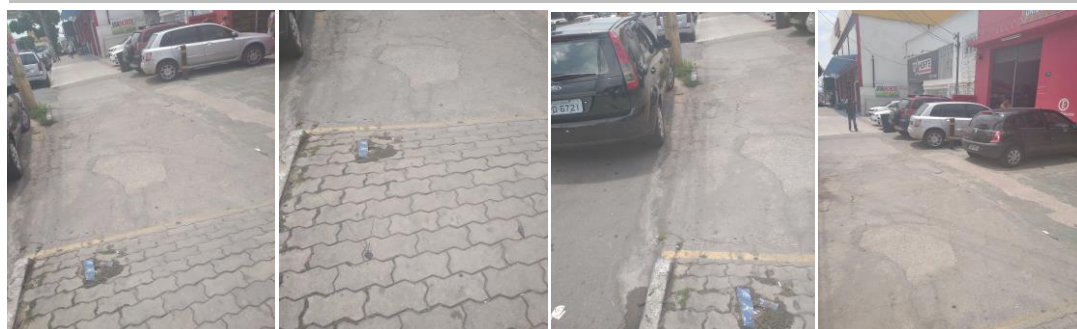
Fotos Complementares - Detalhes do Passeio

ID	Itens Avaliados	Respostas	Nota
P_1	O Mobiliário urbano está dentro da faixa de serviço de 70 cm ?	Sim	-
P_2	Qual a largura livre do Passeio ?	Acima de 1.50 m	10
P_3	Tipo de revestimento da calçada ?	Concreto	10
P_4	Existência de Buracos ?	Poucos	5
P_5	Condições Gerais do Piso e meio-fio da calçada ?	Péssimo	0
P_6	Presença de desníveis ?	Leve	7
P_7	Tem rebaixamento de calçada para Pedestre ?	Não	10
P_8	Possui piso tátil ao longo da Calçada ?	Não	-
P_9	A calçada Possui Rebaixamento de Veículos correto ?	Não	0
P_10	Existência de altura livre menor que 2,10 m ?	Não	-
P_11	O Passeio está no padrão da SMPU ?	Não	0
P_12	A testada possui prática de estacionamento sobre o passeio ?	Sim	0
P_13	Existe algum dispositivo de Drenagem sobre a calçada ?	Não	0
P_14	Existe PED em frente a testada ?	Não	-
P_15	Existe FTP em frente a testada ?	Não	-
P_16	Classificação geral da calçada pelo pesquisador.	Ruim	0
