Diagnóstico da Calçada	Qualidade do Serviço	
Endereço: Av. Olegário Maciel, 2123	<b>55</b>	<b>C</b>
Data do Registro: 05/11/2019 10:34:26		
Num. Lote CTM: 10058000295

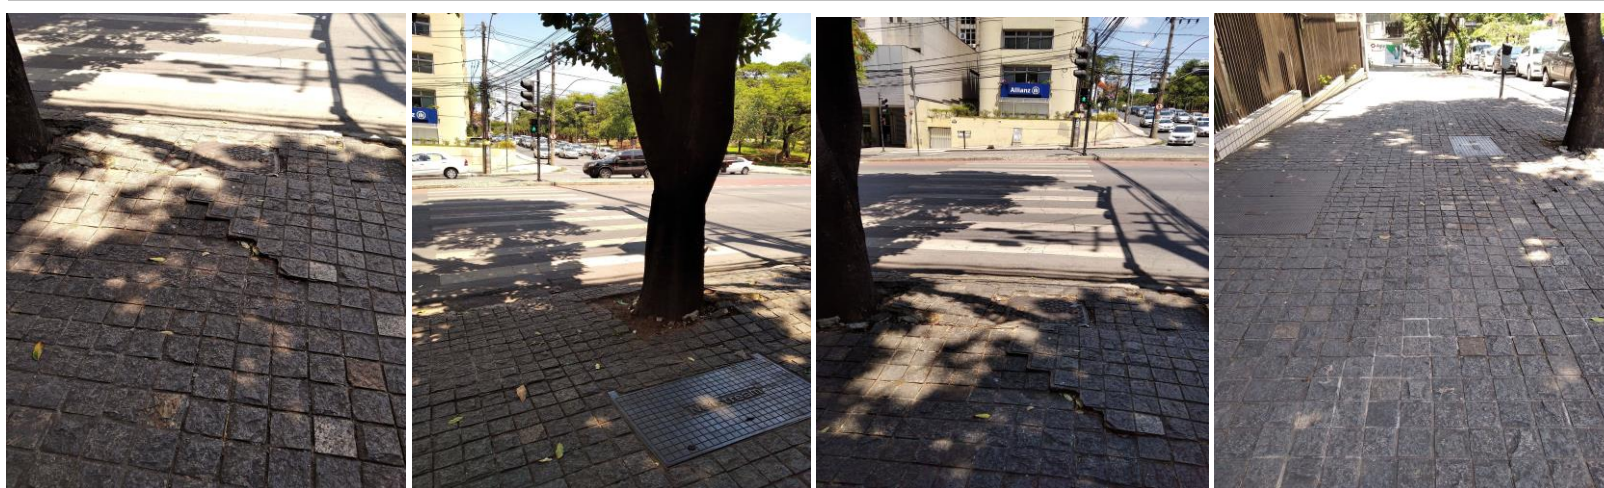
Fotos Complementares - Detalhes do Passeio

ID	Itens Avaliados	Respostas	Nota
P_1	O Mobiliário urbano está dentro da faixa de serviço de 70 cm ?	Sim	-
P_2	Qual a largura livre do Passeio ?	Acima de 1.50 m	10
P_3	Tipo de revestimento da calçada ?	Outro	0
P_4	Existencia de Buracos ?	Poucos	5
P_5	Condições Gerais do Piso e meio-fio da calçada ?	Ótimo(a)	10
P_6	Presença de desniveis ?	Nenhum	10
P_7	Tem rebaixamento de calçada para Pedestre ?	Não, mas deveria ter.	0
P_8	Possui piso tátil ao longo da Calçada ?	Não	-
P_9	A calçada Possui Rebaixamento de Veiculos correto ?	N.A	0
P_10	Existencia de altura livre menor que 2,10 m ?	Não	-
P_11	O Passeio está no padrao da SMPU ?	Não	0
P_12	A testada possui prática de estacionamento sobre o passeio ?	Não	10
P_13	Existe algum dispositivo de Drenagem sobre a calçada ?	Não	0
P_14	Existe PED em frente a testada ?	Não	-
P_15	Existe FTP em frente a testada ?	Sim	-
P_16	Classificação geral da calçada pelo pesquisador.	Ótimo(a)	10
