Lote 4 - Rota: Contorno

FRATAR
ENGENHARIA CONSULTIVA

Diagnóstico da Calçada	Qualidade do Serviço	
Endereço: Av.Contorno, 5690 Data do Registro: 05/11/2019 10:39:42 Num. Lote CTM: 10022000015	61	C

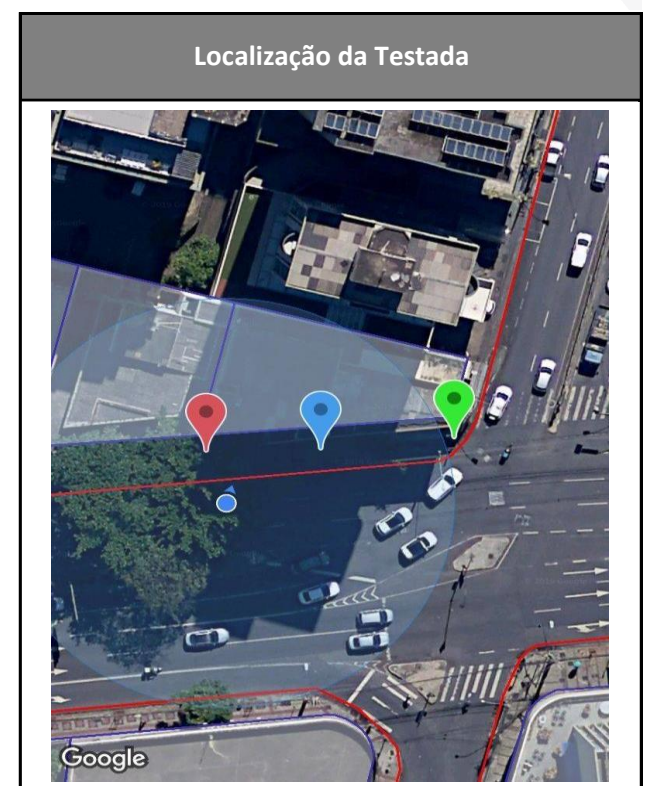
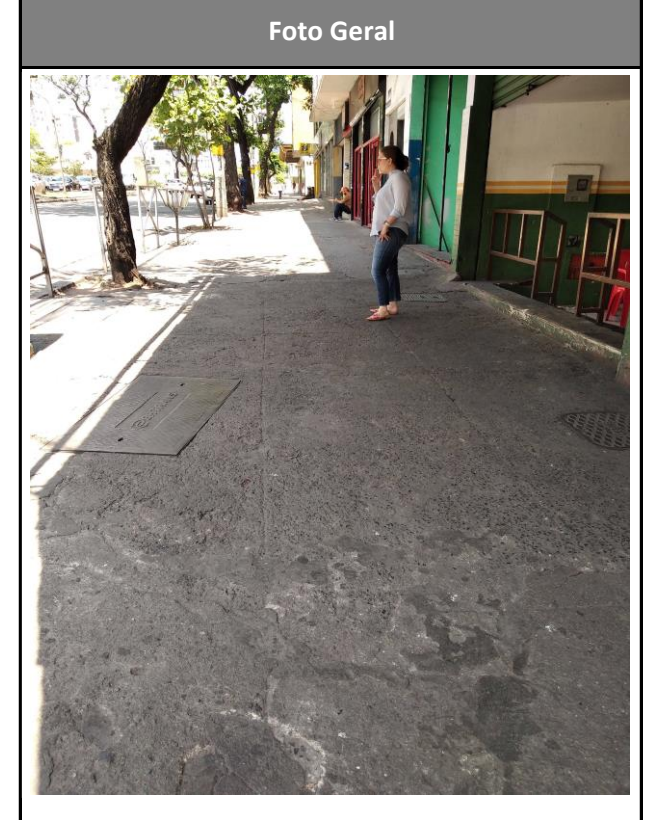
ID	Itens Avaliados	Respostas	Nota
P_1	O Mobiliário urbano está dentro da faixa de serviço de 70 cm ?	Sim	-
P_2	Qual a largura livre do Passeio ?	Acima de 1.50 m	10
P_3	Tipo de revestimento da calçada ?	Concreto	10
P_4	Existencia de Buracos ?	Poucos	5
P_5	Condições Gerais do Piso e meio-fio da calçada ?	Regular	5
P_6	Presença de desniveis ?	Leve	7
P_7	Tem rebaixamento de calçada para Pedestre ?	Sim	9
P_8	Possui piso tátil ao longo da Calçada ?	Não	-
P_9	A calçada Possui Rebaixamento de Veiculos correto ?	N.A	0
P_10	Existencia de altura livre menor que 2,10 m ?	Não	-
P_11	O Passeio está no padrao da SMPU ?	Não	0
P_12	A testada possui prática de estacionamento sobre o passeio ?	Não	10
P_13	Existe algum dispositivo de Drenagem sobre a calçada ?	Não	0
P_14	Existe PED em frente a testada ?	Não	-
P_15	Existe FTP em frente a testada ?	Sim	-
P_16	Classificação geral da calçada pelo pesquisador.	Regular	5

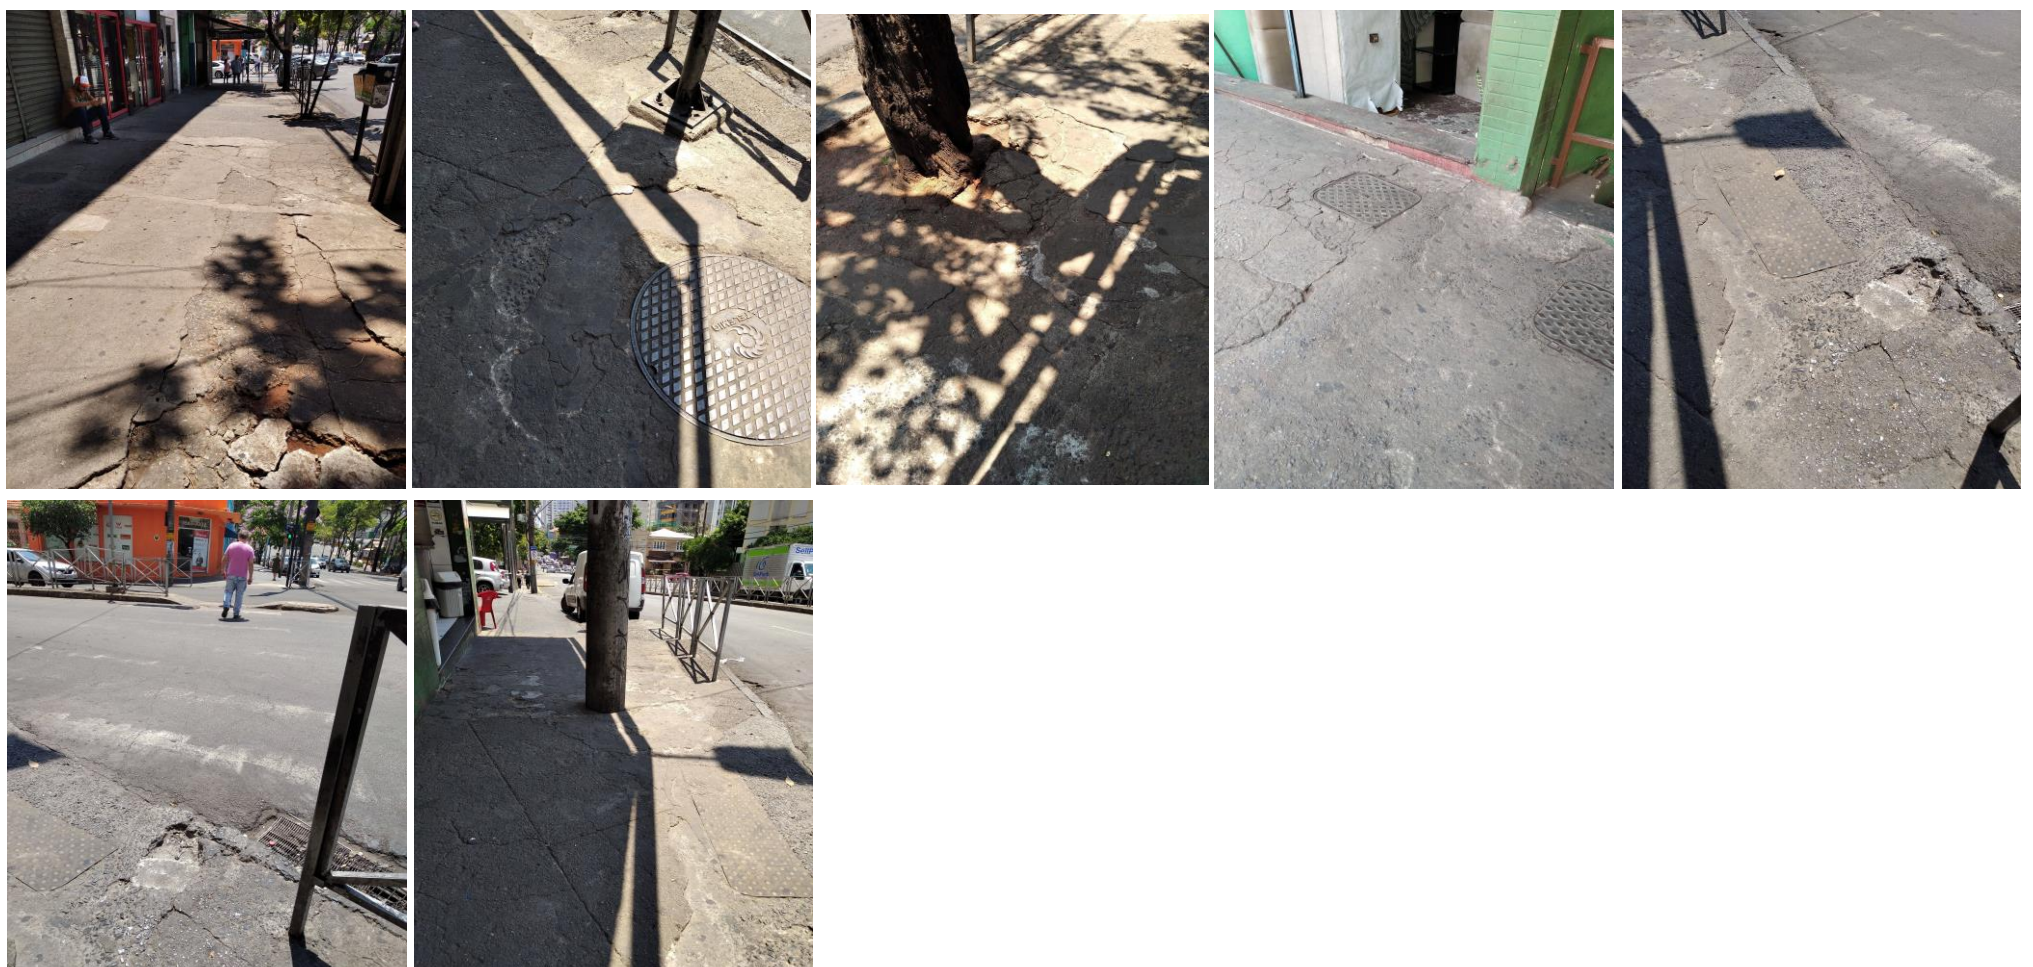
Fotos Complementares - Detalhes do Passeio

ID	Itens Avaliados	Respostas	Nota
P_7_1	Qual tipo do Rebaixo ?	Outro	0
P_7_1_1	Se for do Tipo 1, Passeio possui largura livre de 1,2 m ?	0	0
P_7_1_2	Se for do Tipo 1, O rebaixo tem abas conforme a norma ?	0	0
P_7_2	A rampa do rebaixo tem Inclinação da norma (8,33%) ?	Sim	0
P_7_3	O rebaixo possui piso tátil ?	Tem só piso de alerta	0
P_7_3_1	O piso tátil de alerta e direcional do rebaixo está conforme a norma ?	Sim	0
P_8_1	O piso tátil está no eixo da faixa livre ?	0	0
P_8_2	Se tem uma leve mudança de direção está conforme a norma ?	0	0
P_8_3	Se tem mudança de direção de 90º ou maior está conforme a norma ?	0	0
P_8_4	Se tem mudança de direção de três faixas direcionais está conforme a norma ?	0	0
P_8_5	Se tem mudança de direção de quatro faixas direcionais está conforme a norma?	0	0
P_8_6	Tem piso tátil em pontos de ônibus conforme a norma?	0	0
P_8_7	O piso tátil tem conexão com os lotes vizinhos?	0	0
P_8_8	O piso tátil está em boas condições aparentes?	0	0

P_8_9	O piso tátil apresenta desenho com bom senso?	0	0
P_13_1	Dispositivo de Drenagem está devidamente instalado e bem conservado?	0	0
P_13_2	Dispositivo de Drenagem oferece risco para caminhamento seguro de pedestre?	0	0
