Lote 4 - Rota: Raja Gabágia

FRATAR
ENGENHARIA CONSULTIVA

Diagnóstico da Calçada	Qualidade do Serviço	
Endereço: Av. Raja Gabaglia, 1137	70	C
Data do Registro: 07/11/2019 16:14:16		
Num. Lote CTM: 90540200630

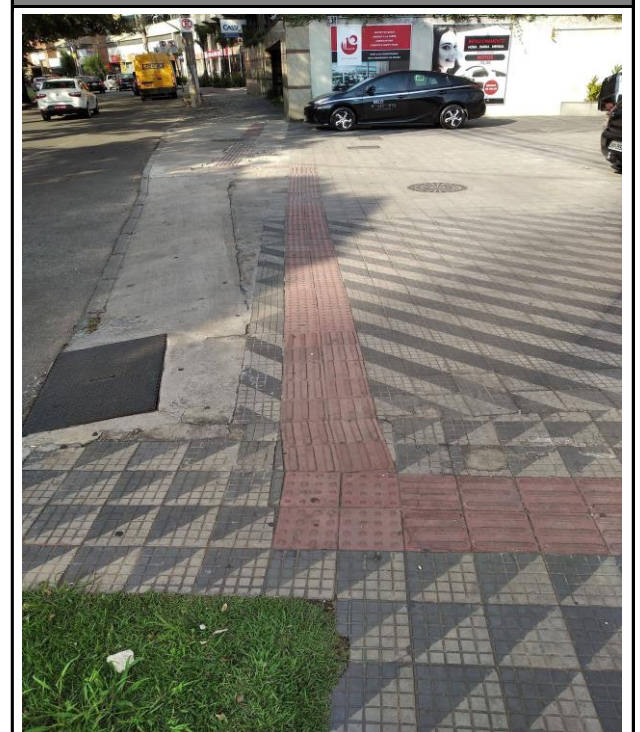
Foto Geral

ID	Itens Avaliados	Respostas	Nota
P_1	O Mobiliário urbano está dentro da faixa de serviço de 70 cm ?	Sim	-
P_2	Qual a largura livre do Passeio ?	Acima de 1.50 m	10
P_3	Tipo de revestimento da calçada ?	Concreto	10
P_4	Existencia de Buracos ?	Poucos	5
P_5	Condições Gerais do Piso e meio-fio da calçada ?	Regular	5
P_6	Presença de desniveis ?	Nenhum	10
P_7	Tem rebaixamento de calçada para Pedestre ?	Não	10
P_8	Possui piso tátil ao longo da Calçada ?	Sim	-
P_9	A calçada Possui Rebaixamento de Veiculos correto ?	Sim	10
P_10	Existencia de altura livre menor que 2,10 m ?	Não	-
P_11	O Passeio está no padrao da SMPU ?	Sim	5
P_12	A testada possui prática de estacionamento sobre o passeio ?	Sim	0
P_13	Existe algum dispositivo de Drenagem sobre a calçada ?	Não	0
P_14	Existe PED em frente a testada ?	Não	-
P_15	Existe FTP em frente a testada ?	Não	-
P_16	Classificação geral da calçada pelo pesquisador.	Regular	5
