Lote 4 - Rota: Contorno

FRATAR
ENGENHARIA CONSULTIVA

Diagnóstico da Calçada	Qualidade do Serviço	
Endereço: Av.Contorno, 1669 Data do Registro: 01/11/2019 16:34:20 Num. Lote CTM: 60007600235	78	B

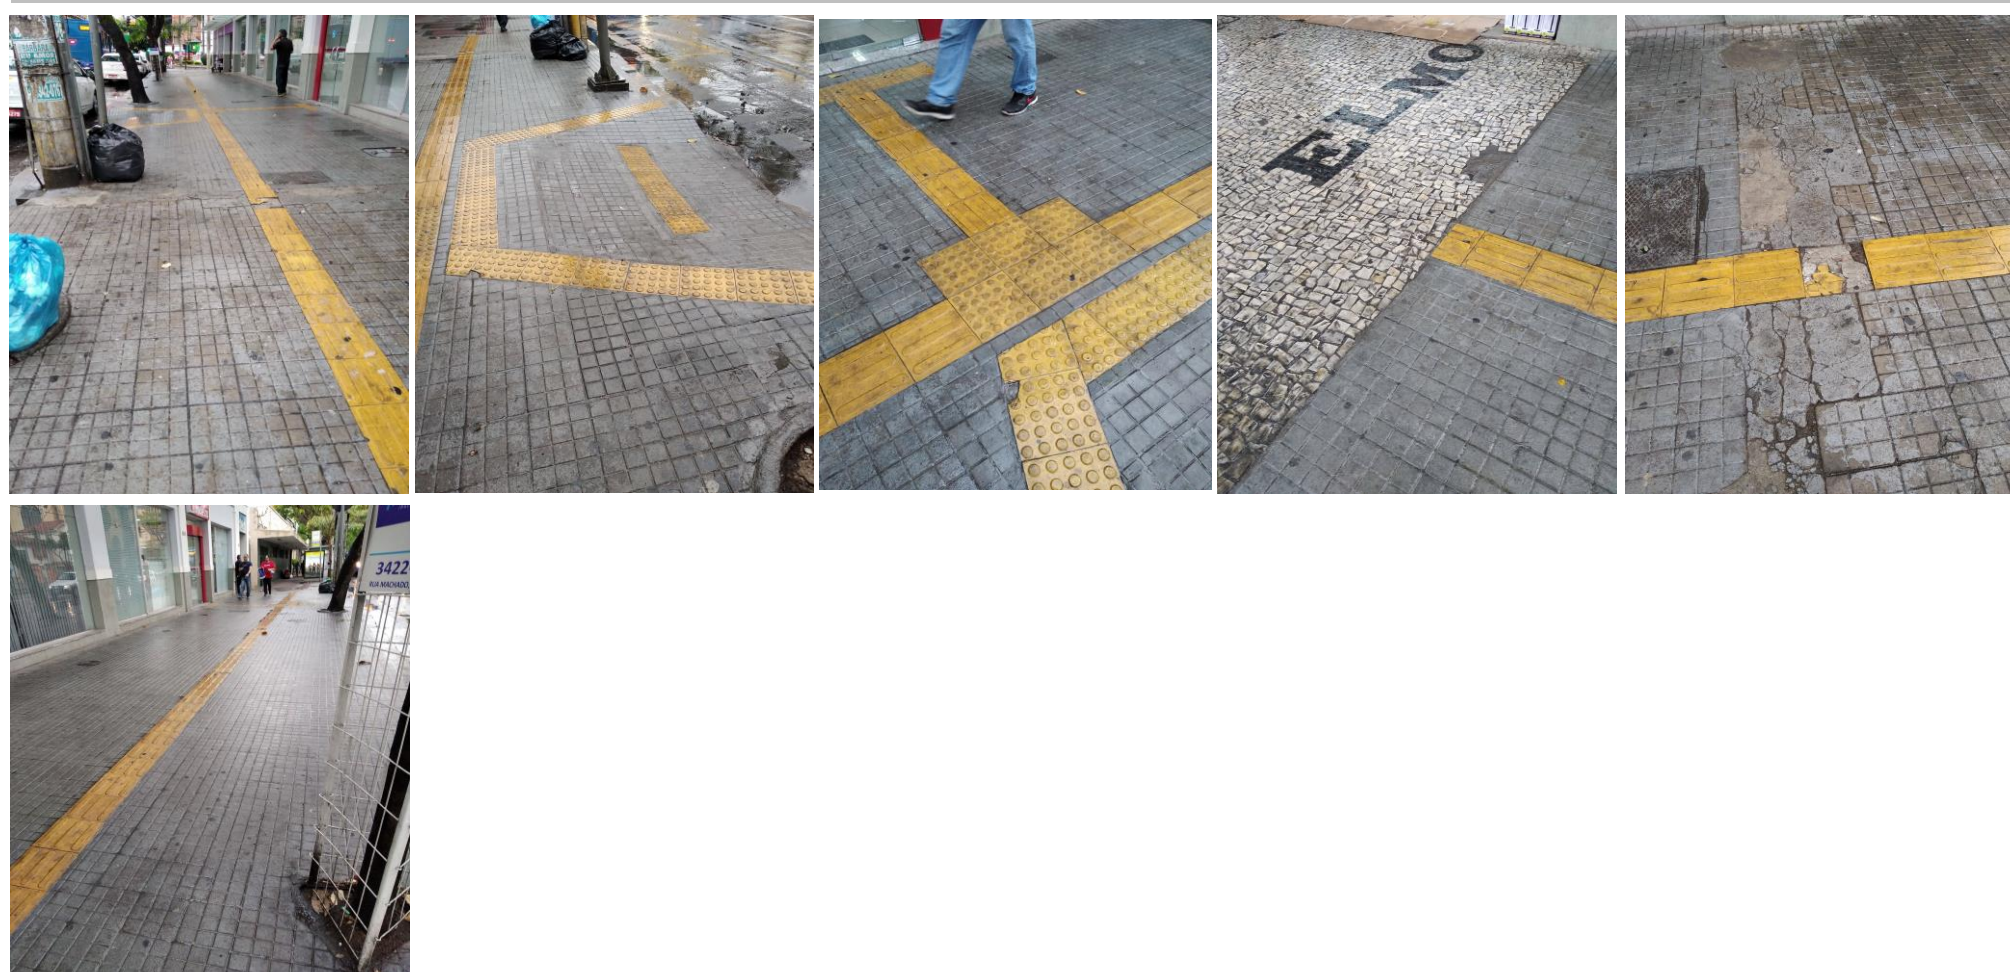
Fotos Complementares - Detalhes do Passeio

ID	Itens Avaliados	Respostas	Nota
P_1	O Mobiliário urbano está dentro da faixa de serviço de 70 cm ?	Sim	-
P_2	Qual a largura livre do Passeio ?	Acima de 1.50 m	10
P_3	Tipo de revestimento da calçada ?	Ladrilho Hidráulico	10
P_4	Existencia de Buracos ?	Nenhum	10
P_5	Condições Gerais do Piso e meio-fio da calçada ?	Ótimo(a)	10
P_6	Presença de desniveis ?	Nenhum	10
P_7	Tem rebaixamento de calçada para Pedestre ?	Sim	8
P_8	Possui piso tátil ao longo da Calçada ?	Sim	-
P_9	A calçada Possui Rebaixamento de Veiculos correto ?	N.A	0
P_10	Existencia de altura livre menor que 2,10 m ?	Não	-
P_11	O Passeio está no padrao da SMPU ?	Não	0
P_12	A testada possui prática de estacionamento sobre o passeio ?	Não	10
P_13	Existe algum dispositivo de Drenagem sobre a calçada ?	Não	0
P_14	Existe PED em frente a testada ?	Não	-
P_15	Existe FTP em frente a testada ?	Não	-
P_16	Classificação geral da calçada pelo pesquisador.	Ótimo(a)	10
