Diagnóstico da Calçada	Qualidade do Serviço	
Endereço: Av. João Pinheiro, 363	88	B
Data do Registro: 30/10/2019 12:37:26		
Num. Lote CTM: 10253100130

Diagnóstico da Calçada	Qualidade do Serviço		Complemento do Diagnóstico
Endereço: Av. João Pinheiro, 363 Data do Registro: 30/10/2019 12:37:26 Num. Lote CTM: 10253100130	88	B

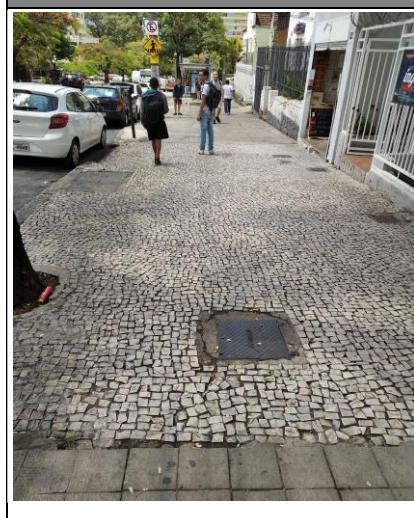
Foto Geral

ID	Itens Avaliados	Respostas	Nota
P_1	O Mobiliário urbano está dentro da faixa de serviço de 70 cm ?	Sim	-
P_2	Qual a largura livre do Passeio ?	Acima de 1.50 m	10
P_3	Tipo de revestimento da calçada ?	Pedra Portuguesa	10
P_4	Existência de Buracos ?	Nenhum	5
P_5	Condições Gerais do Piso e meio-fio da calçada ?	Ótimo(a)	5
P_6	Presença de desníveis ?	Nenhum	10
P_7	Tem rebaixamento de calçada para Pedestre ?	Não	10
P_8	Possui piso tátil ao longo da Calçada ?	Não	-
P_9	A calçada Possui Rebaixamento de Veículos correto ?	Sim	10
P_10	Existência de altura livre menor que 2,10 m ?	Não	-
P_11	O Passeio está no padrão da SMPU ?	Não	0
P_12	A testada possui prática de estacionamento sobre o passeio ?	Não	10
P_13	Existe algum dispositivo de Drenagem sobre a calçada ?	Não	0
P_14	Existe PED em frente a testada ?	Não	-
P_15	Existe FTP em frente a testada ?	Não	-
P_16	Classificação geral da calçada pelo pesquisador.	Ótimo(a)	5
