Lote 1 - Rota: Padre Pedro Pinto

FRATAR
ENGENHARIA CONSULTIVA

Diagnóstico da Calçada	Qualidade do Serviço	
Endereço: Rua Padre Pedro Pinto, 5910	45	D
Data do Registro: 13/11/2019 12:37:01		
Num. Lote CTM: 190525500045

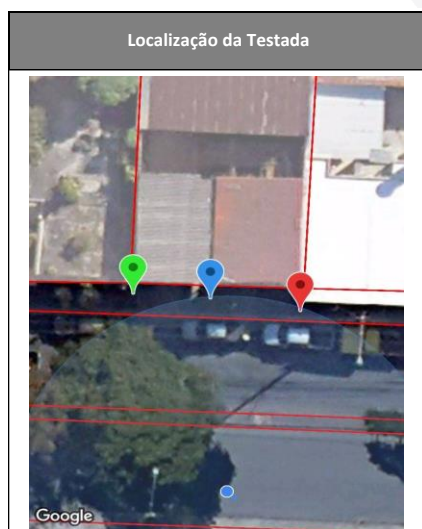
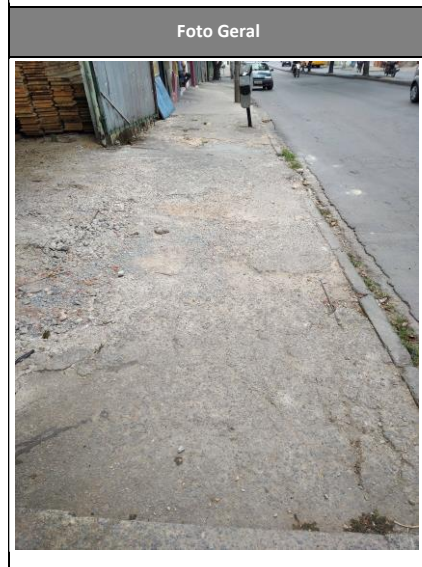
ID	Itens Avaliados	Respostas	Nota
P_1	O Mobiliário urbano está dentro da faixa de serviço de 70 cm ?	Sim	-
P_2	Qual a largura livre do Passeio ?	Acima de 1.50 m	10
P_3	Tipo de revestimento da calçada ?	Concreto	10
P_4	Existência de Buracos ?	Poucos	5
P_5	Condições Gerais do Piso e meio-fio da calçada ?	Péssimo	0
P_6	Presença de desníveis ?	Severo	0
P_7	Tem rebaixamento de calçada para Pedestre ?	Não	10
P_8	Possui piso tátil ao longo da Calçada ?	Não	-
P_9	A calçada Possui Rebaixamento de Veículos correto ?	Não	0
P_10	Existência de altura livre menor que 2,10 m ?	Não	-
P_11	O Passeio está no padrão da SMPU ?	Não	0
P_12	A testada possui prática de estacionamento sobre o passeio ?	Não	10
P_13	Existe algum dispositivo de Drenagem sobre a calçada ?	Não	0
P_14	Existe PED em frente a testada ?	Não	-
P_15	Existe FTP em frente a testada ?	Não	-
P_16	Classificação geral da calçada pelo pesquisador.	Ruim	0
