Lote 4 - Rota: Raja Gabágia

FRATAR
ENGENHARIA CONSULTIVA

Diagnóstico da Calçada	Qualidade do Serviço	
Endereço: Av. Raja Gabaglia, 4055	67	C
Data do Registro: 11/11/2019 14:16:19		
Num. Lote CTM: 90426400280

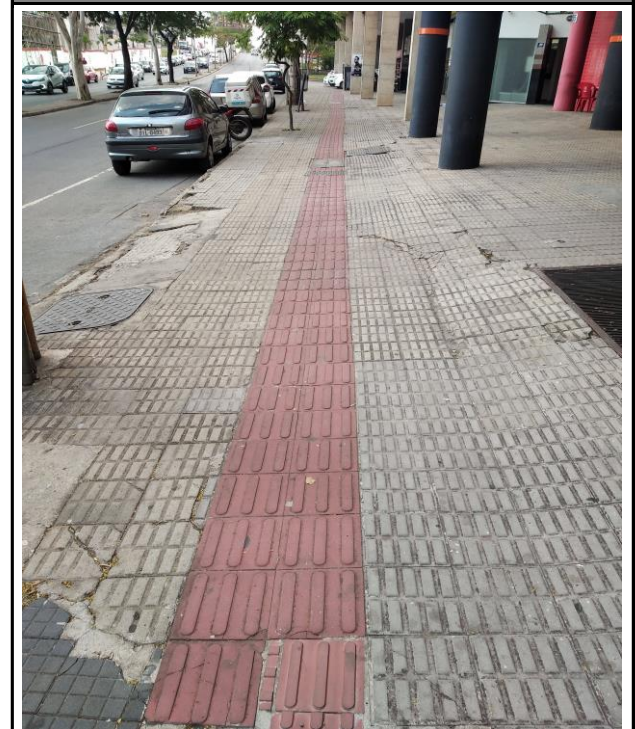
Foto Geral

ID	Itens Avaliados	Respostas	Nota
P_1	O Mobiliário urbano está dentro da faixa de serviço de 70 cm ?	Sim	-
P_2	Qual a largura livre do Passeio ?	Acima de 1.50 m	10
P_3	Tipo de revestimento da calçada ?	Ladrilho Hidráulico	10
P_4	Existencia de Buracos ?	Nenhum	10
P_5	Condições Gerais do Piso e meio-fio da calçada ?	Ótimo(a)	10
P_6	Presença de desniveis ?	Nenhum	10
P_7	Tem rebaixamento de calçada para Pedestre ?	Sim	7
P_8	Possui piso tátil ao longo da Calçada ?	Sim	-
P_9	A calçada Possui Rebaixamento de Veiculos correto ?	Não	0
P_10	Existencia de altura livre menor que 2,10 m ?	Não	-
P_11	O Passeio está no padrao da SMPU ?	Não	0
P_12	A testada possui prática de estacionamento sobre o passeio ?	Sim	0
P_13	Existe algum dispositivo de Drenagem sobre a calçada ?	Não	0
P_14	Existe PED em frente a testada ?	Não	-
P_15	Existe FTP em frente a testada ?	Não	-
P_16	Classificação geral da calçada pelo pesquisador.	Ótimo(a)	10

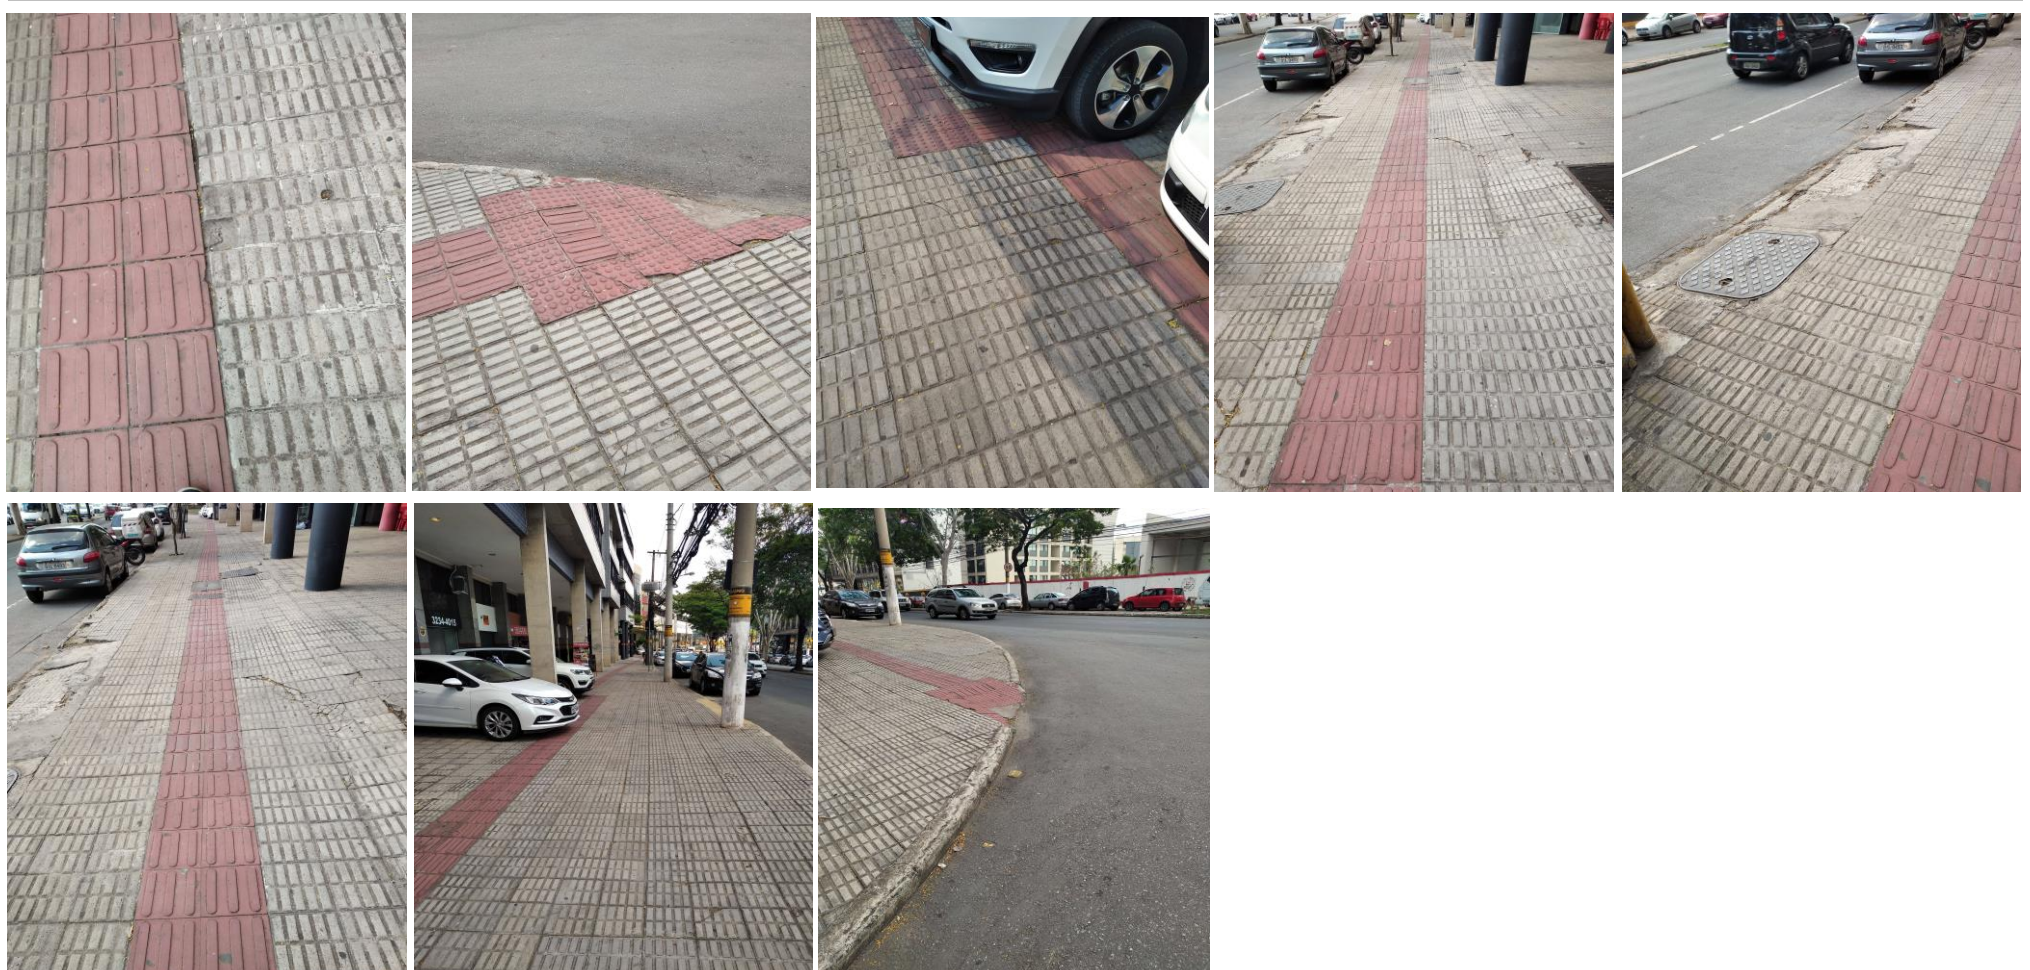
Fotos Complementares - Detalhes do Passeio

ID	Itens Avaliados	Respostas	Nota
P_7_1	Qual tipo do Rebaixo ?	Rebaixo Tipo 1 (trapézio)	0
P_7_1_1	Se for do Tipo 1, Passeio possui largura livre de 1,2 m ?	Sim	0
P_7_1_2	Se for do Tipo 1, O rebaixo tem abas conforme a norma ?	Não	-1
P_7_2	A rampa do rebaixo tem Inclinação da norma (8,33%) ?	Sim	0
P_7_3	O rebaixo possui piso tátil ?	Tem só piso direcional	-1
P_7_3_1	O piso tátil de alerta e direcional do rebaixo está conforme a norma ?	Não	0
P_8_1	O piso tátil está no eixo da faixa livre ?	Sim	0
P_8_2	Se tem uma leve mudança de direção está conforme a norma ?	Sim	0
P_8_3	Se tem mudança de direção de 90º ou maior está conforme a norma ?	Sim	0
P_8_4	Se tem mudança de direção de três faixas direcionais está conforme a norma ?	Não	0
P_8_5	Se tem mudança de direção de quatro faixas direcionais está conforme a norma?	N.A	0
P_8_6	Tem piso tátil em pontos de ônibus conforme a norma?	N.A	0
P_8_7	O piso tátil tem conexão com os lotes vizinhos?	Sim	0

P_8_8	O piso tátil está em boas condições aparentes?	Sim	0
P_8_9	O piso tátil apresenta desenho com bom senso?	Sim	0
P_13_1	Dispositivo de Drenagem está devidamente instalado e bem conservado?	0	0
P_13_2	Dispositivo de Drenagem oferece risco para caminhamento seguro de pedestre?	0	0
