| Diagnóstico da Calçada | Qualidade do Serviço | |
| Endereço: Av. Augusto de Lima, 1135 | 70 | C |
| Data do Registro: 07/11/2019 07:32:57 | | |
| Num. Lote CTM: 10309600280 | | |

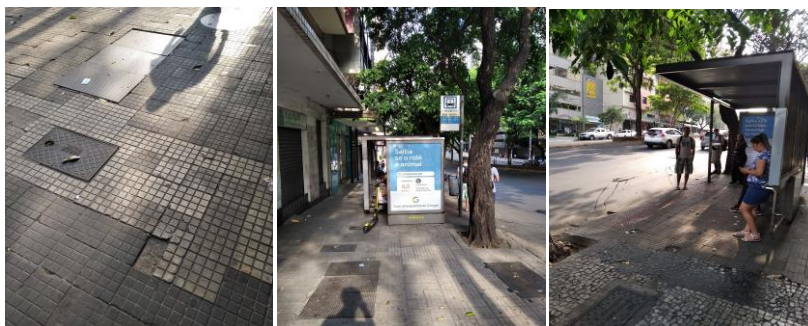
Fotos Complementares - Detalhes do Passeio

| ID | Itens Avaliados | Respostas | Nota |
|---|--|---|---|
| P_4 | Existência de Buracos ? | Poucos | 5 |
| P_5 | Condições Gerais do Piso e meio-fio da calçada ? | Regular | 5 |
