Lote 1 - Rota: Padre Pedro Pinto

FRATAR
ENGENHARIA CONSULTIVA

| Diagnóstico da Calçada | Qualidade do Serviço | |
| Endereço: Rua Padre Pedro Pinto, 1226 | 75 | B |

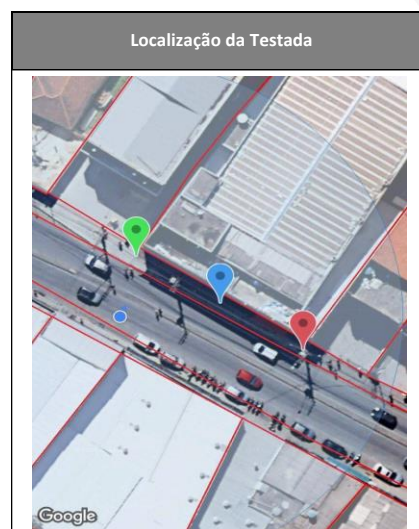
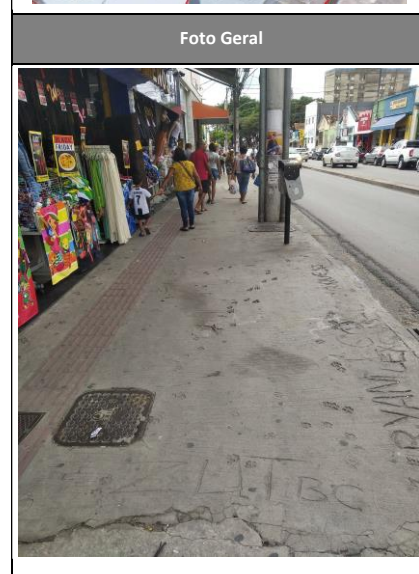
| ID | Itens Avaliados | Respostas | Nota |
|---|--|---|---|
| P_5 | Condições Gerais do Piso e meio-fio da calçada ? | Regular | 5 |
| P_11 | O Passeio está no padrao da SMPU ? | Não | 0 |

| ID | Itens Avaliados | Respostas | Nota |
|---|---|---|---|
| P_8_1 | O piso tátil está no eixo da faixa livre ? | Não | 0 |
| P_8_2 | Se tem uma leve mudança de direção está conforme a norma ? | Não | 0 |
