# Lote 4 - Rota: Contorno

Diagnóstico da Calçada	Qualidade do Serviço	
Endereço: Av.Contorno, 2019	<b>72</b>	<b>B</b>
Data do Registro: 05/11/2019 10:11:36		
Num. Lote CTM: 10025900135

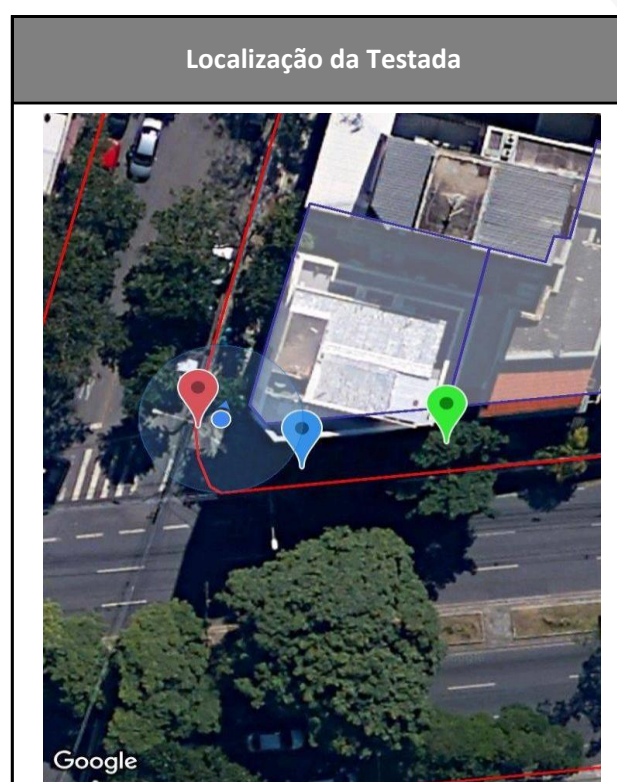
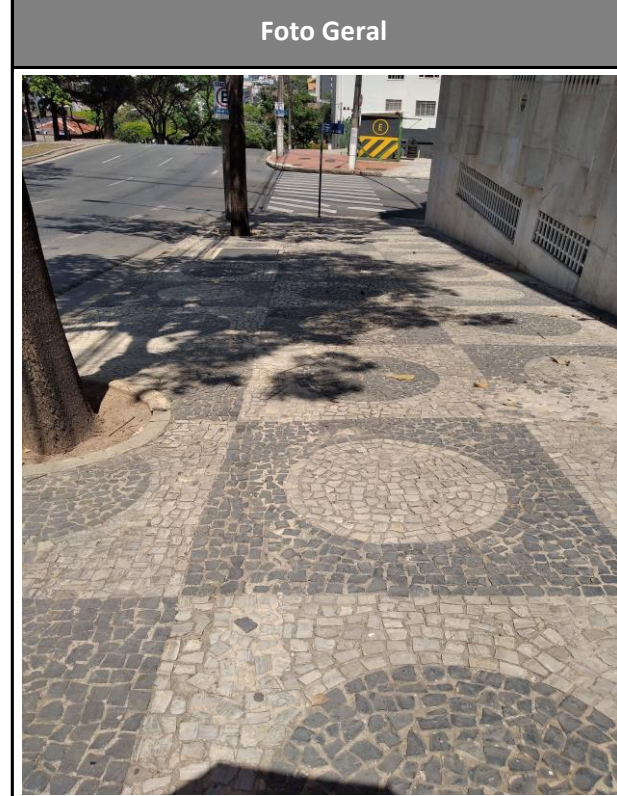
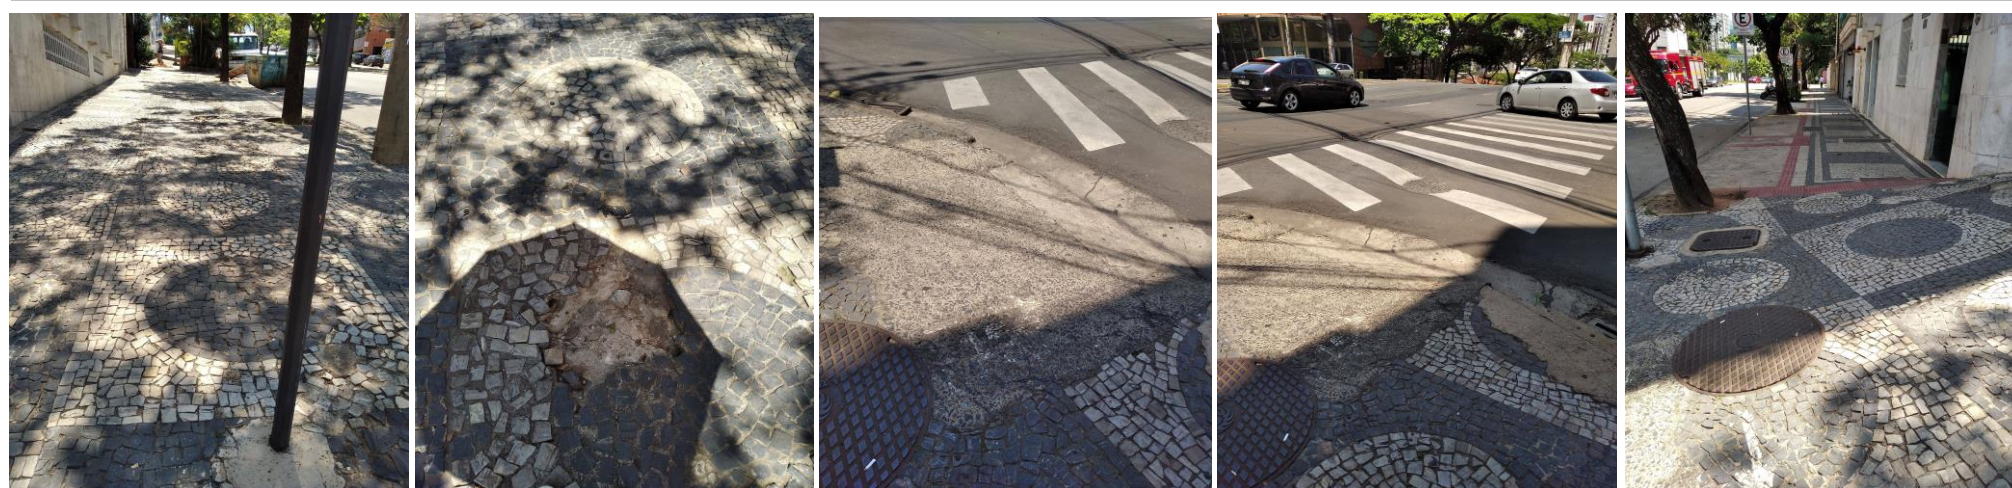
ID	Itens Avaliados	Respostas	Nota
P_1	O Mobiliário urbano está dentro da faixa de serviço de 70 cm ?	Sim	-
P_2	Qual a largura livre do Passeio ?	Acima de 1.50 m	10
P_3	Tipo de revestimento da calçada ?	Pedra Portuguesa	8
P_4	Existencia de Buracos ?	Poucos	5
P_5	Condições Gerais do Piso e meio-fio da calçada ?	Ótimo(a)	10
P_6	Presença de desniveis ?	Nenhum	10
P_7	Tem rebaixamento de calçada para Pedestre ?	Sim	9
P_8	Possui piso tátil ao longo da Calçada ?	Não	-
P_9	A calçada Possui Rebaixamento de Veiculos correto ?	N.A	0
P_10	Existencia de altura livre menor que 2,10 m ?	Não	-
P_11	O Passeio está no padrao da SMPU ?	Não	0
P_12	A testada possui prática de estacionamento sobre o passeio ?	Não	10
P_13	Existe algum dispositivo de Drenagem sobre a calçada ?	Não	0
P_14	Existe PED em frente a testada ?	Não	-
P_15	Existe FTP em frente a testada ?	Sim	-
P_16	Classificação geral da calçada pelo pesquisador.	Ótimo(a)	10
