Diagnóstico da Calçada	Qualidade do Serviço	
Endereço: Av. Olegário Maciel, 2001	82	B
Data do Registro: 05/11/2019 10:44:28		
Num. Lote CTM: 10095500190

Diagnóstico da Calçada	Qualidade do Serviço		Complemento do Diagnóstico
Endereço: Av. Olegário Maciel, 2001 Data do Registro: 05/11/2019 10:44:28 Num. Lote CTM: 10095500190	82	B

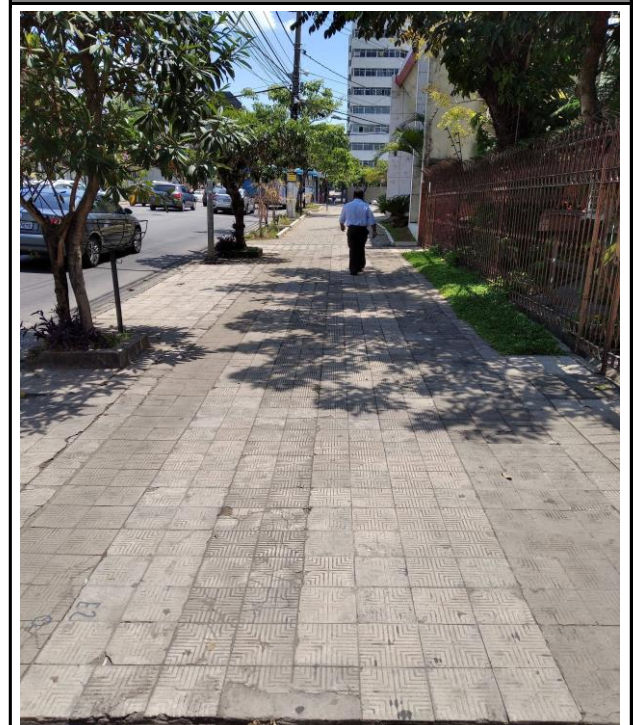
Foto Geral

ID	Itens Avaliados	Respostas	Nota
P_1	O Mobiliário urbano está dentro da faixa de serviço de 70 cm ?	Sim	-
P_2	Qual a largura livre do Passeio ?	Acima de 1.50 m	10
P_3	Tipo de revestimento da calçada ?	Concreto	10
P_4	Existencia de Buracos ?	Nenhum	10
P_5	Condições Gerais do Piso e meio-fio da calçada ?	Ótimo(a)	10
P_6	Presença de desniveis ?	Nenhum	10
P_7	Tem rebaixamento de calçada para Pedestre ?	Não	10
P_8	Possui piso tátil ao longo da Calçada ?	Não	-
P_9	A calçada Possui Rebaixamento de Veiculos correto ?	Sim	10
P_10	Existencia de altura livre menor que 2,10 m ?	Não	-
P_11	O Passeio está no padrao da SMPU ?	Não	0
P_12	A testada possui prática de estacionamento sobre o passeio ?	Não	10
P_13	Existe algum dispositivo de Drenagem sobre a calçada ?	Sim	0
P_14	Existe PED em frente a testada ?	Não	-
P_15	Existe FTP em frente a testada ?	Não	-
P_16	Classificação geral da calçada pelo pesquisador.	Ótimo(a)	10

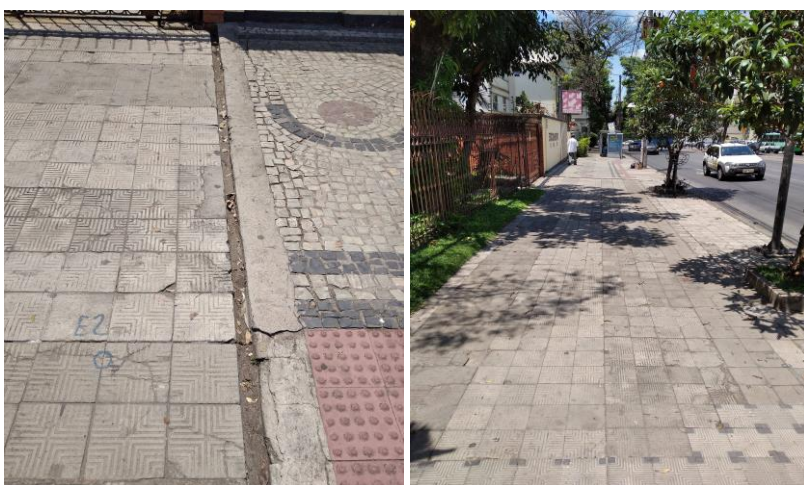
Fotos Complementares - Detalhes do Passeio

P_8_9	O piso tátil apresenta desenho com bom senso?	0	0
P_13_1	Dispositivo de Drenagem está devidamente instalado e bem conservado?	Não	0
P_13_2	Dispositivo de Drenagem oferece risco para caminhamento seguro de pedestre?	Sim	0
