Diagnóstico da Calçada	Qualidade do Serviço	
Endereço: Av. Augusto de Lima, 1323	61	C
Data do Registro: 07/11/2019 07:53:52		
Num. Lote CTM: 10308300220

Diagnóstico da Calçada	Qualidade do Serviço		Complemento do Diagnóstico
Endereço: Av. Augusto de Lima, 1323	61	C	
Data do Registro: 07/11/2019 07:53:52			
Num. Lote CTM: 10308300220

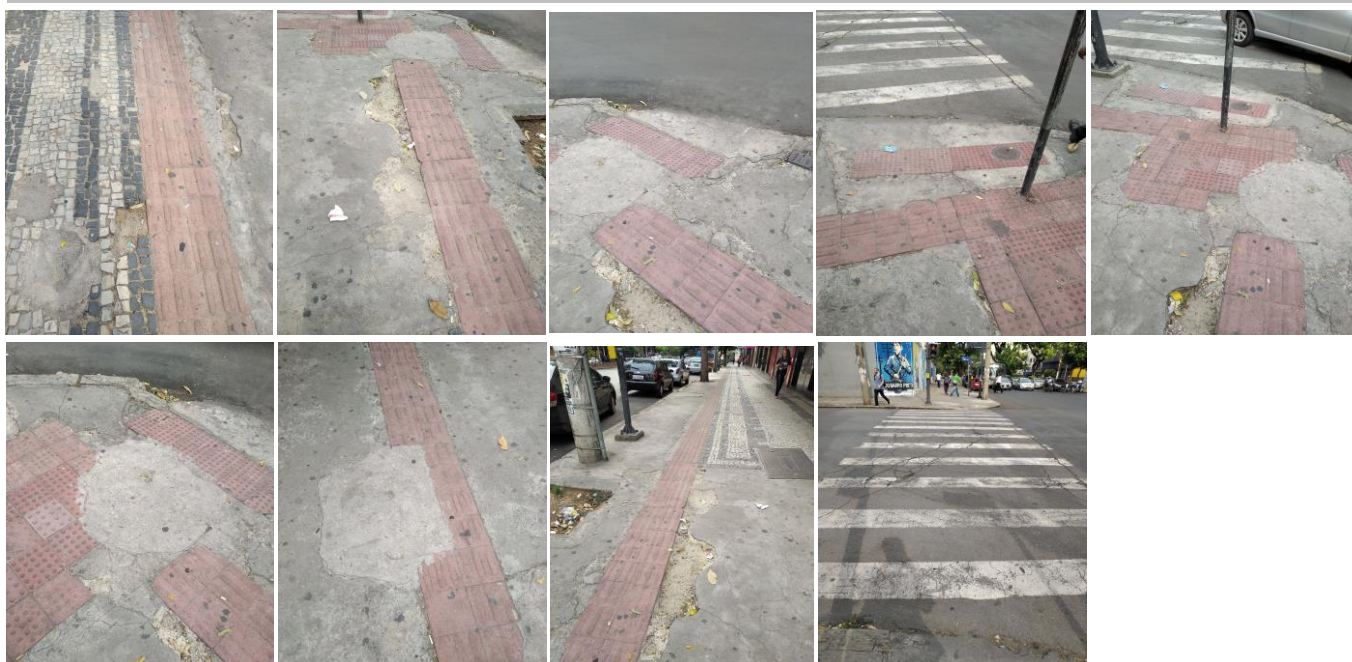
Fotos Complementares - Detalhes do Passeio

ID	Itens Avaliados	Respostas	Nota
P_1	O Mobiliario urbano está dentro da faixa de serviço de 70 cm ?	Sim	-
P_2	Qual a largura livre do Passeio ?	Acima de 1.50 m	10
P_3	Tipo de revestimento da caçada ?	Pedra Portuguesa	8
P_4	Existencia de Buracos ?	Poucos	5
P_5	Condições Gerais do Piso e meio-fio da calçada ?	Regular	5
P_6	Presença de desníveis ?	Nenhum	10
P_7	Tem rebaixamento de calçada para Pedestre ?	Sim	8
P_8	Possui piso tátil ao longo da Calçada ?	Sim	-
P_9	A calçada Possui Rebaixamento de Veiculos correto ?	N.A	0
P_10	Existencia de altura livre menor que 2,10 m ?	Não	-
P_11	O Passeio está no padrao da SMPU ?	Não	0
P_12	A testada possui prática de estacionamento sobre o passeio ?	Não	10
P_13	Existe algum dispositivo de Drenagem sobre a calçada ?	Não	0
P_14	Existe PED em frente a testada ?	Não	-
P_15	Existe FTP em frente a testada ?	Sim	-
P_16	Classificação geral da calçada pelo pesquisador.	Regular	5

ID	Itens Avaliados	Respostas	Nota
P_7_1	Qual tipo do Rebaixo ?	Rebaixo Tipo 1 (trapézio)	0
P_7_1_1	Se for do Tipo 1, Passeio possui largura livre de 1,2 m ?	Sim	0
P_7_1_2	Se for do Tipo 1, O rebaixo tem abas conforme a norma ?	Não	-1
P_7_2	A rampa do rebaixo tem Inclinação da norma (8,33%) ?	Sim	0
P_7_3	O rebaixo possui piso tátil ?	Tem piso de alerta e direcional	-1
P_7_3_1	O piso tátil de alerta e direcional do rebaixo está conforme a norma ?	Não	-1
P_8_1	O piso tátil está no eixo da faixa livre ?	Não	0
P_8_2	Se tem uma leve mudança de direção está conforme a norma ?	Sim	0
P_8_3	Se tem mudança de direção de 90º ou maior está conforme a norma ?	Não	0
P_8_4	Se tem mudança de direção de três faixas direcionais está conforme a norma ?	Não	0
P_8_5	Se tem mudança de direção de quatro faixas direcionais está conforme a norma?	N.A	0
P_8_6	Tem piso tátil em pontos de ônibus conforme a norma?	N.A	0
P_8_7	O piso tátil tem conexão com os lotes vizinhos?	Sim	0

P_8_8	O piso tátil está em boas condições aparentes?	Não	0
P_8_9	O piso tátil apresenta desenho com bom senso?	Sim	0
P_13_1	Dispositivo de Drenagem está devidamente instalado e bem conservado?	0	0
P_13_2	Dispositivo de Drenagem oferece risco para caminamento seguro de pedestre?	0	0
