Diagnóstico da Calçada	Qualidade do Serviço	
Endereço: Rua Curitiba, 1145	77	B
Data do Registro: 12/11/2019 11:11:55		
#N/D

Diagnóstico da Calçada	Qualidade do Serviço		Complemento do Diagnóstico
Endereço: Rua Curitiba, 1145 Data do Registro: 12/11/2019 11:11:55 #N/D	77	B

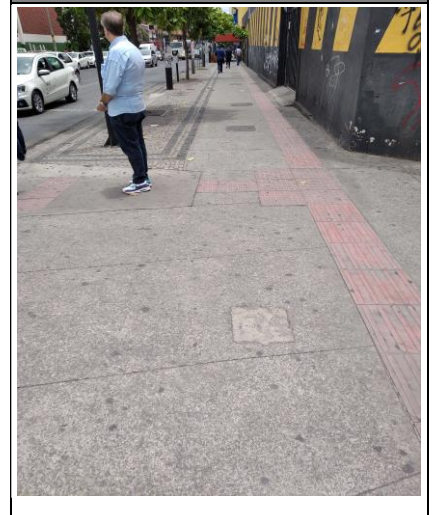
Foto Geral

ID	Itens Avaliados	Respostas	Nota
P_1	O Mobiliário urbano está dentro da faixa de serviço de 70 cm ?	Sim	-
P_2	Qual a largura livre do Passeio ?	Acima de 1.50 m	10
P_3	Tipo de revestimento da calçada ?	Concreto	10
P_4	Existência de Buracos ?	Nenhum	10
P_5	Condições Gerais do Piso e meio-fio da calçada ?	Ótimo(a)	10
P_6	Presença de desníveis ?	Nenhum	10
P_7	Tem rebaixamento de calçada para Pedestre ?	Sim	7
P_8	Possui piso tátil ao longo da Calçada ?	Sim	-
P_9	A calçada Possui Rebaixamento de Veículos correto ?	Não	0
P_10	Existência de altura livre menor que 2,10 m ?	Não	-
P_11	O Passeio está no padrão da SMPU ?	Não	0
P_12	A testada possui prática de estacionamento sobre o passeio ?	Não	10
P_13	Existe algum dispositivo de Drenagem sobre a calçada ?	Não	0
P_14	Existe PED em frente a testada ?	Não	-
P_15	Existe FTP em frente a testada ?	Sim	-
P_16	Classificação geral da calçada pelo pesquisador.	Ótimo(a)	10

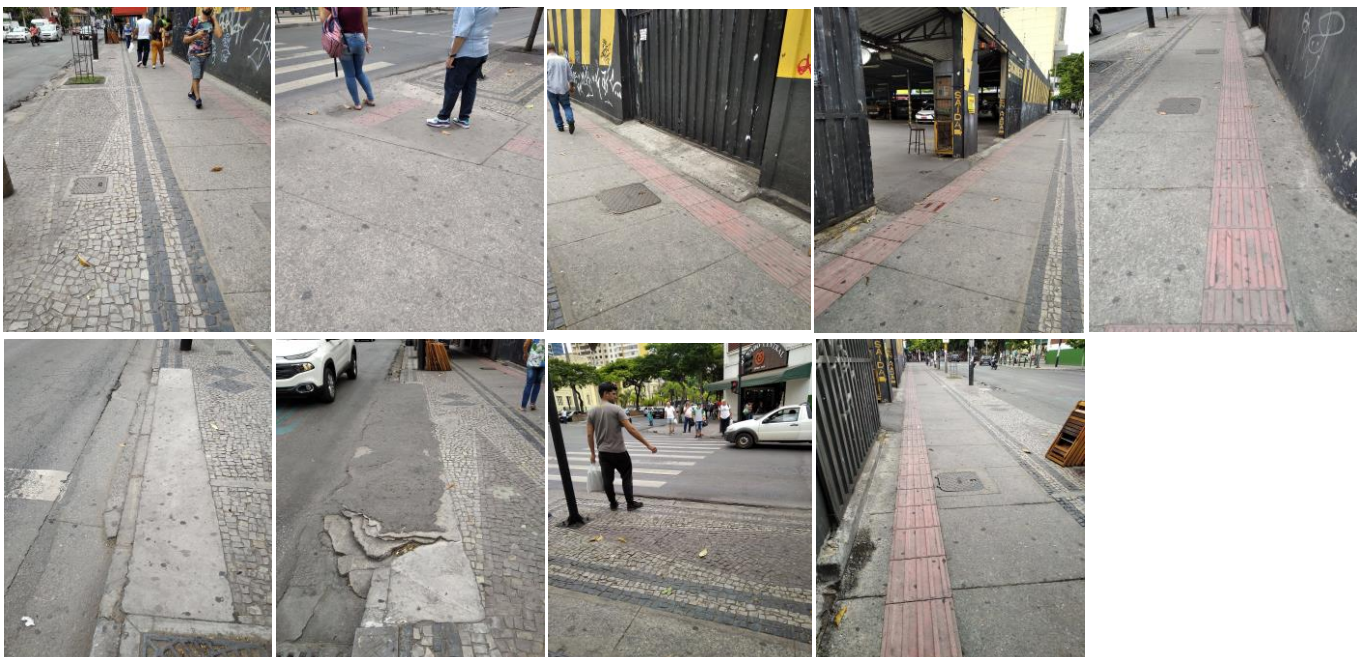
Fotos Complementares - Detalhes do Passeio

ID	Itens Avaliados	Respostas	Nota
P_7_1	Qual tipo do Rebaixo ?	Rebaixo Tipo 1 (trapézio)	0
P_7_1_1	Se for do Tipo 1, Passeio possui largura livre de 1,2 m ?	Sim	0
P_7_1_2	Se for do Tipo 1, O rebaixo tem abas conforme a norma ?	Não	0
P_7_2	A rampa do rebaixo tem Inclinação da norma (8,33%) ?	Sim	0
P_7_3	O rebaixo possui piso tátil ?	Tem só piso de alerta	0
P_7_3_1	O piso tátil de alerta e direcional do rebaixo está conforme a norma ?	Não	0
P_8_1	O piso tátil está no eixo da faixa livre ?	Não	0
P_8_2	Se tem uma leve mudança de direção está conforme a norma ?	Não	0
P_8_3	Se tem mudança de direção de 90º ou maior está conforme a norma ?	0	0
P_8_4	Se tem mudança de direção de três faixas direcionais está conforme a norma ?	0	0
P_8_5	Se tem mudança de direção de quatro faixas direcionais está conforme a norma?	0	0
P_8_6	Tem piso tátil em pontos de ônibus conforme a norma?	N.A	0
P_8_7	O piso tátil tem conexão com os lotes vizinhos?	Sim	0

P_8_8	O piso tátil está em boas condições aparentes?	Sim	0
P_8_9	O piso tátil apresenta desenho com bom senso?	Não	0
P_13_1	Dispositivo de Drenagem está devidamente instalado e bem conservado?	0	0
P_13_2	Dispositivo de Drenagem oferece risco para caminamento seguro de pedestre?	0	0
