Diagnóstico da Calçada	Qualidade do Serviço	
Endereço: Av. Portugal, 2949	67	C
Data do Registro: 19/11/2019 10:06:11		
Num. Lote CTM: 200073700425

Diagnóstico da Calçada	Qualidade do Serviço		Complemento do Diagnóstico
Endereço: Av. Portugal, 2949 Data do Registro: 19/11/2019 10:06:11 Num. Lote CTM: 200073700425	67	C

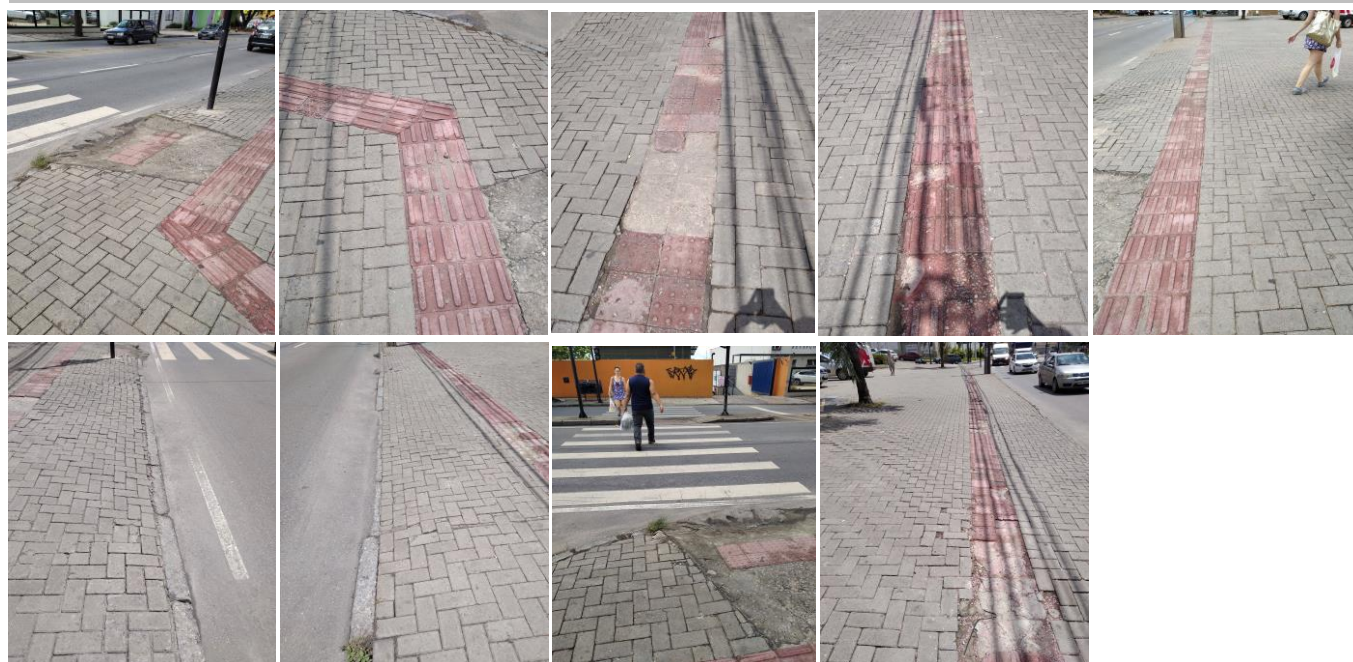
Fotos Complementares - Detalhes do Passeio

ID	Itens Avaliados	Respostas	Nota
P_1	O Mobiliário urbano está dentro da faixa de serviço de 70 cm ?	Sim	-
P_2	Qual a largura livre do Passeio ?	Acima de 1.50 m	10
P_3	Tipo de revestimento da calçada ?	Bloco Intertravado de Concreto	10
P_4	Existência de Buracos ?	Nenhum	10
P_5	Condições Gerais do Piso e meio-fio da calçada ?	Regular	5
P_6	Presença de desníveis ?	Nenhum	10
P_7	Tem rebaixamento de calçada para Pedestre ?	Sim	7
P_8	Possui piso tátil ao longo da Calçada ?	Sim	-
P_9	A calçada Possui Rebaixamento de Veículos correto ?	Não	0
P_10	Existência de altura livre menor que 2,10 m ?	Não	-
P_11	O Passeio está no padrão da SMPU ?	Não	0
P_12	A testada possui prática de estacionamento sobre o passeio ?	Não	10
P_13	Existe algum dispositivo de Drenagem sobre a calçada ?	Não	0
P_14	Existe PED em frente a testada ?	Não	-
P_15	Existe FTP em frente a testada ?	Sim	-
P_16	Classificação geral da calçada pelo pesquisador.	Regular	5
