Lote 4 - Rota: Raja Gabaglia

FRATAR
ENGENHARIA CONSULTIVA

Diagnóstico da Calçada	Qualidade do Serviço	
Endereço: Av. Raja Gabaglia, 450	86	B
Data do Registro: 07/11/2019 09:15:03		
Num. Lote CTM: 90337502000

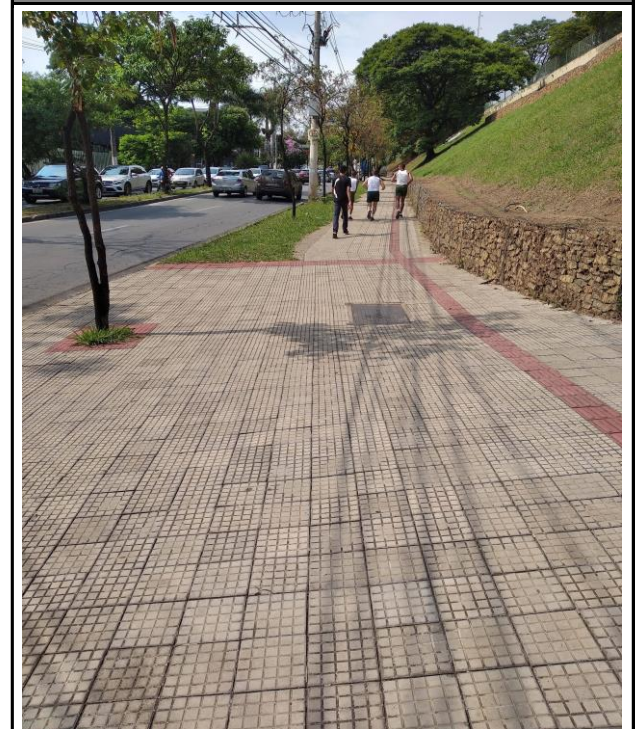
Foto Geral

ID	Itens Avaliados	Respostas	Nota
P_1	O Mobiliário urbano está dentro da faixa de serviço de 70 cm ?	Sim	-
P_2	Qual a largura livre do Passeio ?	Acima de 1.50 m	10
P_3	Tipo de revestimento da calçada ?	Ladrilho Hidráulico	10
P_4	Existencia de Buracos ?	Poucos	5
P_5	Condições Gerais do Piso e meio-fio da calçada ?	Ótimo(a)	10
P_6	Presença de desniveis ?	Nenhum	10
P_7	Tem rebaixamento de calçada para Pedestre ?	Sim	9
P_8	Possui piso tátil ao longo da Calçada ?	Sim	-
P_9	A calçada Possui Rebaixamento de Veiculos correto ?	Sim	10
P_10	Existencia de altura livre menor que 2,10 m ?	Não	-
P_11	O Passeio está no padrao da SMPU ?	Sim	5
P_12	A testada possui prática de estacionamento sobre o passeio ?	Não	10
P_13	Existe algum dispositivo de Drenagem sobre a calçada ?	Sim	0
P_14	Existe PED em frente a testada ?	Sim	-
P_15	Existe FTP em frente a testada ?	Sim	-
P_16	Classificação geral da calçada pelo pesquisador.	Ótimo(a)	10

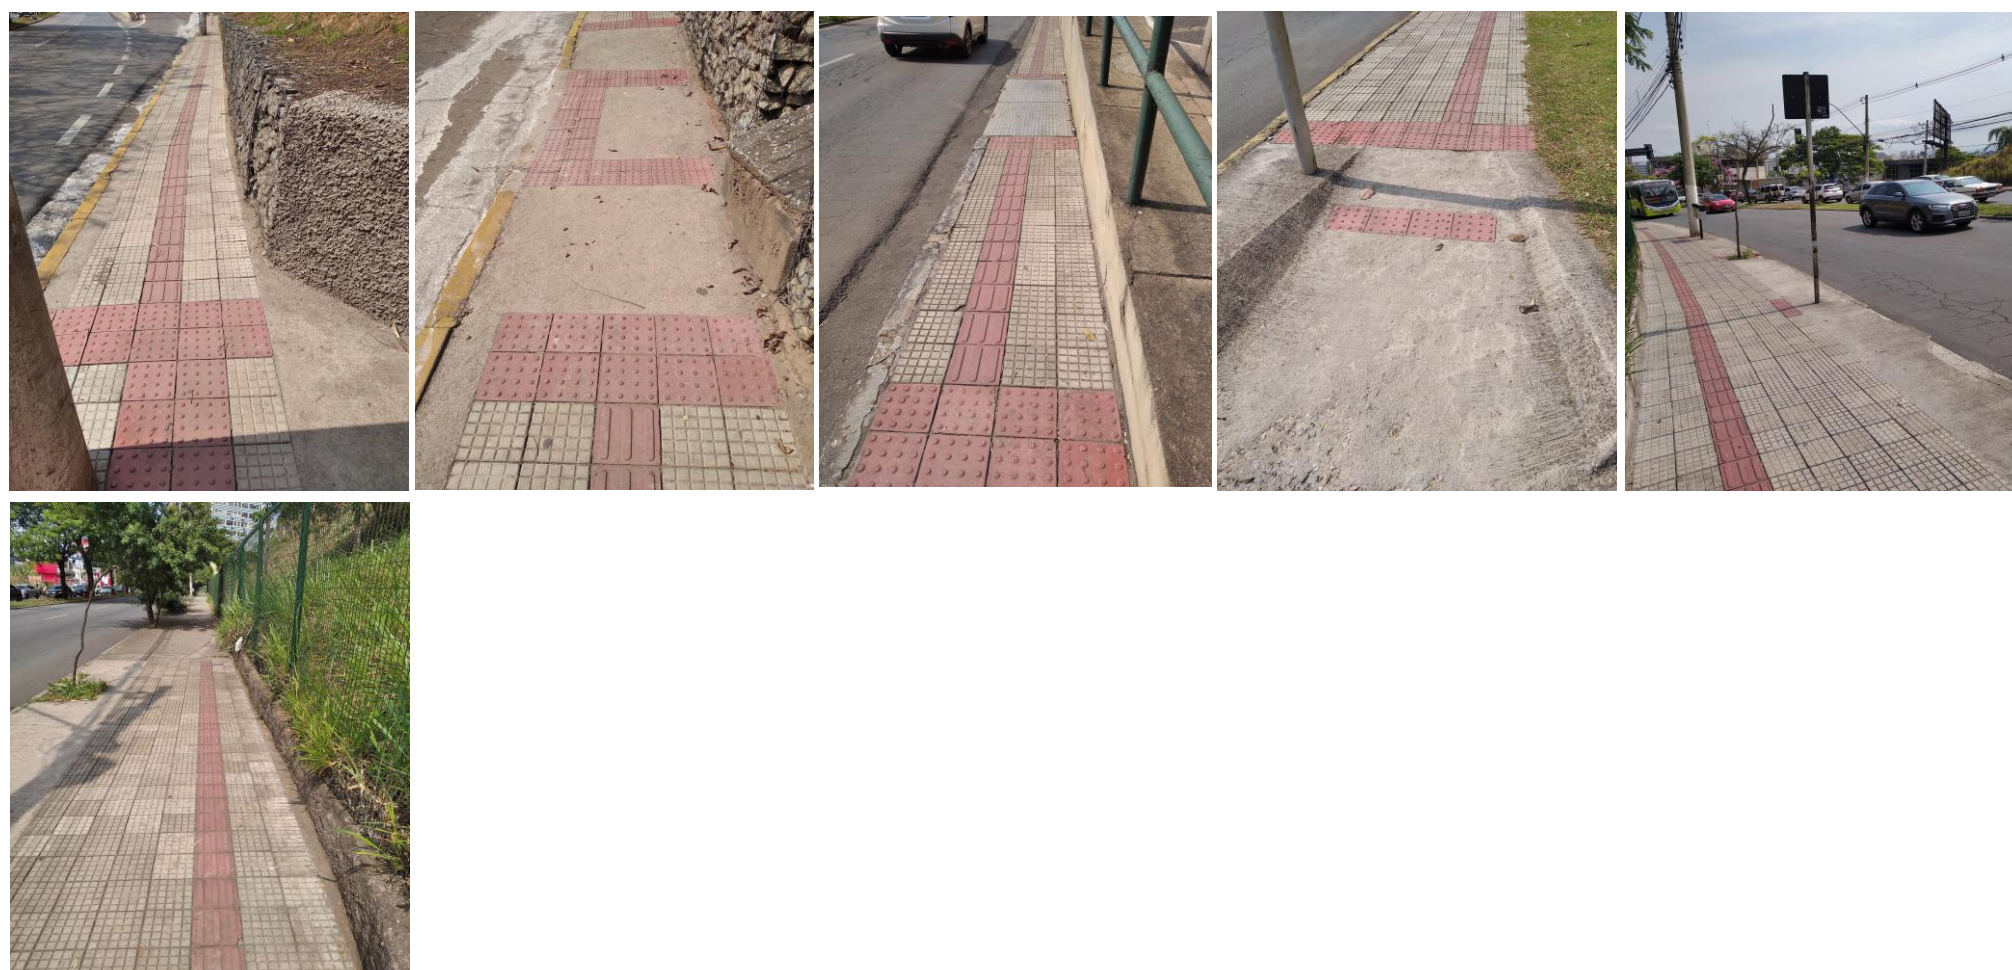
Fotos Complementares - Detalhes do Passeio

ID	Itens Avaliados	Respostas	Nota
P_7_1	Qual tipo do Rebaixo ?	Rebaixo Tipo 1 (trapézio)	0
P_7_1_1	Se for do Tipo 1, Passeio possui largura livre de 1,2 m ?	Sim	0
P_7_1_2	Se for do Tipo 1, O rebaixo tem abas conforme a norma ?	Sim	0
P_7_2	A rampa do rebaixo tem Inclinação da norma (8,33%) ?	Sim	0
P_7_3	O rebaixo possui piso tátil ?	Tem só piso de alerta	0
P_7_3_1	O piso tátil de alerta e direcional do rebaixo está conforme a norma ?	Sim	0
P_8_1	O piso tátil está no eixo da faixa livre ?	Não	0
P_8_2	Se tem uma leve mudança de direção está conforme a norma ?	Sim	0
P_8_3	Se tem mudança de direção de 90º ou maior está conforme a norma ?	Sim	0
P_8_4	Se tem mudança de direção de três faixas direcionais está conforme a norma ?	Sim	0
P_8_5	Se tem mudança de direção de quatro faixas direcionais está conforme a norma?	N.A	0
P_8_6	Tem piso tátil em pontos de ônibus conforme a norma?	Sim	0
P_8_7	O piso tátil tem conexão com os lotes vizinhos?	Sim	0

P_8_8	O piso tátil está em boas condições aparentes?	Sim	0
P_8_9	O piso tátil apresenta desenho com bom senso?	Sim	0
P_13_1	Dispositivo de Drenagem está devidamente instalado e bem conservado?	Não	0
P_13_2	Dispositivo de Drenagem oferece risco para caminhamento seguro de pedestre?	Não	0
