Diagnóstico da Calçada	Qualidade do Serviço	
Endereço: Av. Portugal, 3009	63	C
Data do Registro: 19/11/2019 10:00:04		
Num. Lote CTM: 200075200940

Diagnóstico da Calçada	Qualidade do Serviço		Complemento do Diagnóstico
Endereço: Av. Portugal, 3009 Data do Registro: 19/11/2019 10:00:04 Num. Lote CTM: 200075200940	63	C

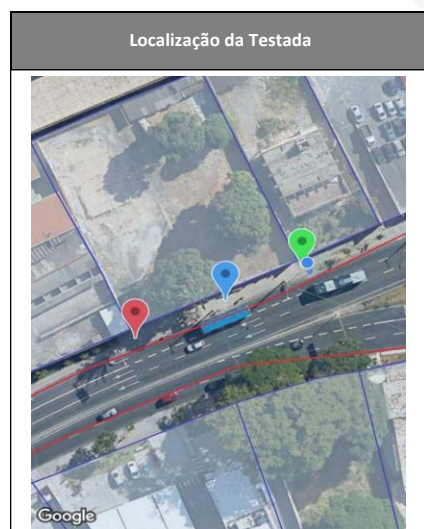
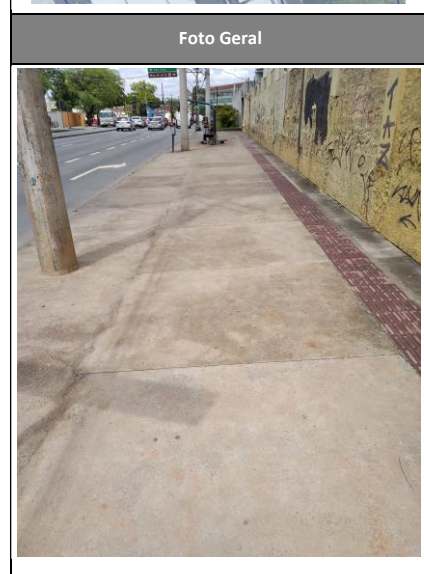
ID	Itens Avaliados	Respostas	Nota
P_1	O Mobiliário urbano está dentro da faixa de serviço de 70 cm ?	Sim	-
P_2	Qual a largura livre do Passeio ?	Acima de 1.50 m	10
P_3	Tipo de revestimento da calçada ?	Concreto	10
P_4	Existência de Buracos ?	Nenhum	10
P_5	Condições Gerais do Piso e meio-fio da calçada ?	Ótimo(a)	10
P_6	Presença de desníveis ?	Médio	3
P_7	Tem rebaixamento de calçada para Pedestre ?	Não	10
P_8	Possui piso tátil ao longo da Calçada ?	Sim	-
P_9	A calçada Possui Rebaixamento de Veículos correto ?	Não	0
P_10	Existência de altura livre menor que 2,10 m ?	Não	-
P_11	O Passeio está no padrão da SMPU ?	Não	0
P_12	A testada possui prática de estacionamento sobre o passeio ?	Sim	0
P_13	Existe algum dispositivo de Drenagem sobre a calçada ?	Não	0
P_14	Existe PED em frente a testada ?	Sim	-
P_15	Existe FTP em frente a testada ?	Não	-
P_16	Classificação geral da calçada pelo pesquisador.	Ótimo(a)	10
