Diagnóstico da Calçada	Qualidade do Serviço	
Endereço: Av. Ivaí, 263	50	D
Data do Registro: 25/11/2019 15:41:49		
Num. Lote CTM: 130580000775

Lote 1 - Rota: Noroeste

FRATAR
ENGENHARIA CONSULTIVA

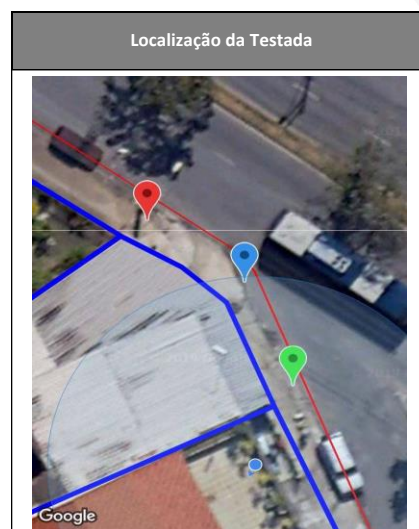
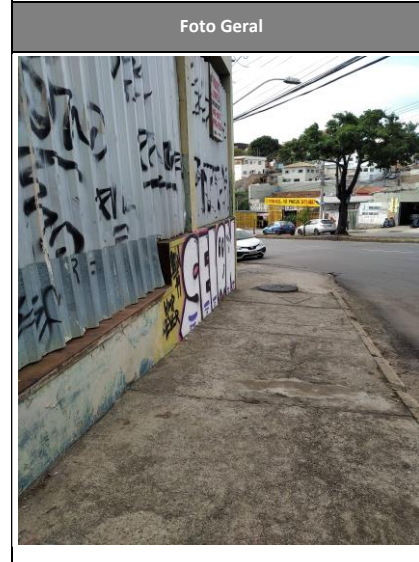
ID	Itens Avaliados	Respostas	Nota
P_1	O Mobiliário urbano está dentro da faixa de serviço de 70 cm ?	Sim	-
P_2	Qual a largura livre do Passeio ?	Acima de 1.50 m	10
P_3	Tipo de revestimento da calçada ?	Concreto	10
P_4	Existência de Buracos ?	Poucos	5
P_5	Condições Gerais do Piso e meio-fio da calçada ?	Regular	5
P_6	Presença de desníveis ?	Médio	3
P_7	Tem rebaixamento de calçada para Pedestre ?	Não	10
P_8	Possui piso tátil ao longo da Calçada ?	Não	-
P_9	A calçada Possui Rebaixamento de Veículos correto ?	Não	0
P_10	Existência de altura livre menor que 2,10 m ?	Não	-
P_11	O Passeio está no padrão da SMPU ?	Não	0
P_12	A testada possui prática de estacionamento sobre o passeio ?	Não	10
P_13	Existe algum dispositivo de Drenagem sobre a calçada ?	Sim	0
P_14	Existe PED em frente a testada ?	Não	-
P_15	Existe FTP em frente a testada ?	Não	-
P_16	Classificação geral da calçada pelo pesquisador.	Regular	5

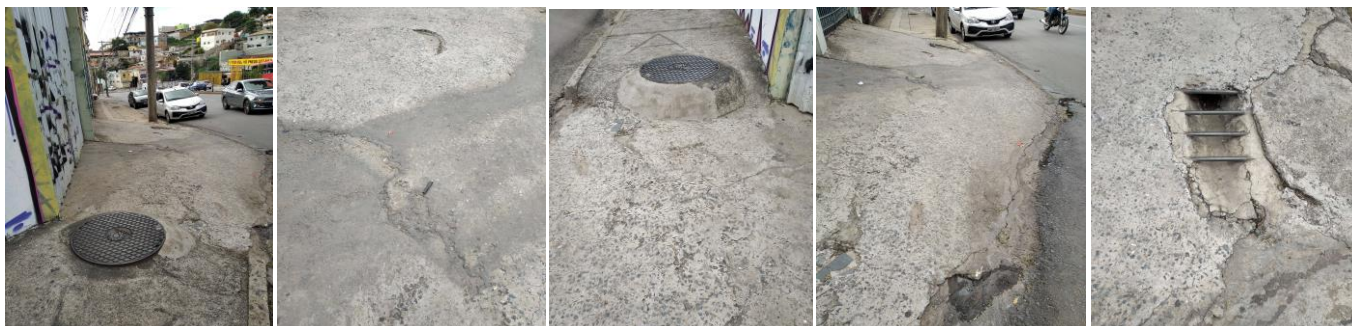
Fotos Complementares - Detalhes do Passeio

P_8_9	O piso tátil apresenta desenho com bom senso?	0	0
P_13_1	Dispositivo de Drenagem está devidamente instalado e bem conservado?	Não	0
P_13_2	Dispositivo de Drenagem oferece risco para caminamento seguro de pedestre?	Sim	0
