Diagnóstico da Calçada	Qualidade do Serviço	
Endereço: Av. Cristovão Colombo, 75	<b>73</b>	<b>B</b>
Data do Registro: 12/11/2019 13:19:54		
Num. Lote CTM: 10019900270

Diagnóstico da Calçada	Qualidade do Serviço		Complemento do Diagnóstico
Endereço: Av. Cristovão Colombo, 75 Data do Registro: 12/11/2019 13:19:54 Num. Lote CTM: 10019900270	73	B

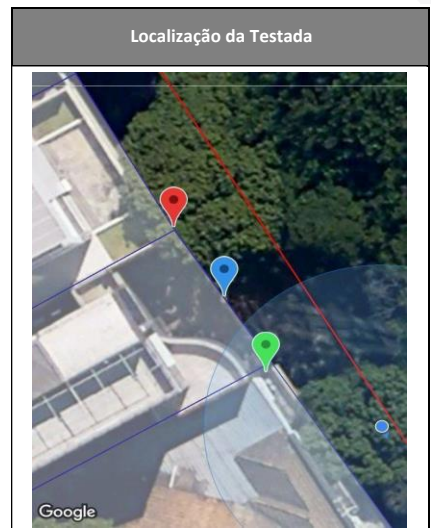
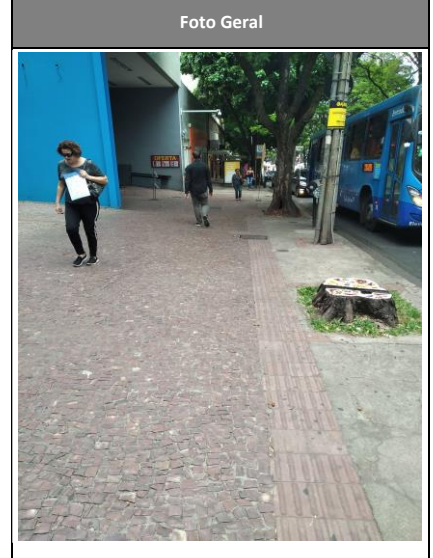
ID	Itens Avaliados	Respostas	Nota
P_1	O Mobiliário urbano está dentro da faixa de serviço de 70 cm ?	Sim	-
P_2	Qual a largura livre do Passeio ?	Acima de 1.50 m	10
P_3	Tipo de revestimento da calçada ?	Pedra Portuguesa	10
P_4	Existência de Buracos ?	Poucos	5
P_5	Condições Gerais do Piso e meio-fio da calçada ?	Ótimo(a)	5
P_6	Presença de desníveis ?	Nenhum	10
P_7	Tem rebaixamento de calçada para Pedestre ?	Não	7
P_8	Possui piso tátil ao longo da Calçada ?	Sim	-
P_9	A calçada Possui Rebaixamento de Veículos correto ?	N.A	0
P_10	Existência de altura livre menor que 2,10 m ?	Não	-
P_11	O Passeio está no padrão da SMPU ?	Não	0
P_12	A testada possui prática de estacionamento sobre o passeio ?	Não	10
P_13	Existe algum dispositivo de Drenagem sobre a calçada ?	Não	0
P_14	Existe PED em frente a testada ?	Não	-
P_15	Existe FTP em frente a testada ?	Não	-
P_16	Classificação geral da calçada pelo pesquisador.	Ótimo(a)	0
