Diagnóstico da Calçada	Qualidade do Serviço	
Endereço: Av. Getúlio Vargas, 682	63	C
Data do Registro: 12/11/2019 14:08:20		
Num. Lote CTM: 10130900185

Diagnóstico da Calçada	Qualidade do Serviço		Complemento do Diagnóstico
Endereço: Av. Getúlio Vargas, 682 Data do Registro: 12/11/2019 14:08:20 Num. Lote CTM: 10130900185	63	C

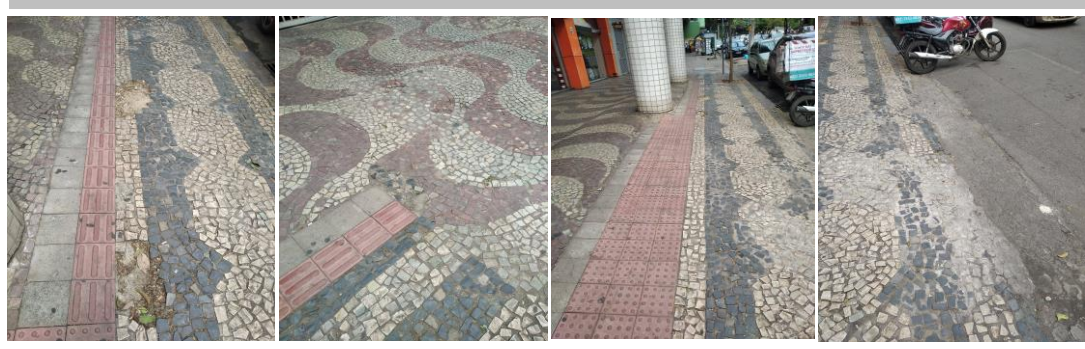
Fotos Complementares - Detalhes do Passeio

ID	Itens Avaliados	Respostas	Nota
P_1	O Mobiliário urbano está dentro da faixa de serviço de 70 cm ?	Sim	-
P_2	Qual a largura livre do Passeio ?	Acima de 1.50 m	10
P_3	Tipo de revestimento da calçada ?	Pedra Portuguesa	8
P_4	Existência de Buracos ?	Poucos	5
P_5	Condições Gerais do Piso e meio-fio da calçada ?	Regular	10
P_6	Presença de desníveis ?	Nenhum	10
P_7	Tem rebaixamento de calçada para Pedestre ?	Não	10
P_8	Possui piso tátil ao longo da Calçada ?	Sim	-
P_9	A calçada Possui Rebaixamento de Veículos correto ?	Não	0
P_10	Existência de altura livre menor que 2,10 m ?	Não	-
P_11	O Passeio está no padrão da SMPU ?	Não	0
P_12	A testada possui prática de estacionamento sobre o passeio ?	Não	0
P_13	Existe algum dispositivo de Drenagem sobre a calçada ?	Não	0
P_14	Existe PED em frente a testada ?	Não	-
P_15	Existe FTP em frente a testada ?	Não	-
P_16	Classificação geral da calçada pelo pesquisador.	Regular	10
