Lote 4 - Rota: Contorno

Diagnóstico da Calçada	Qualidade do Serviço	
Endereço: Av.Contorno, 9725 Data do Registro: 28/10/2019 15:44:30 Num. Lote CTM: 20178700465	70	C

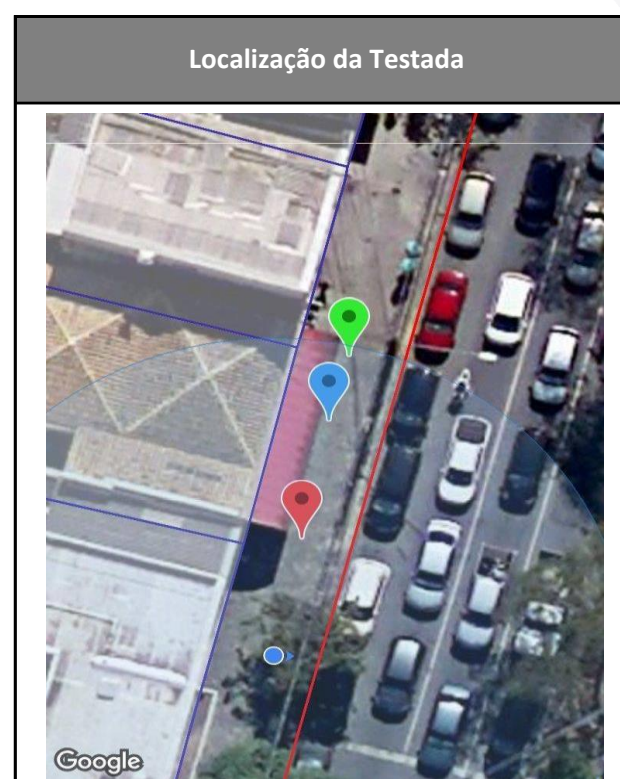
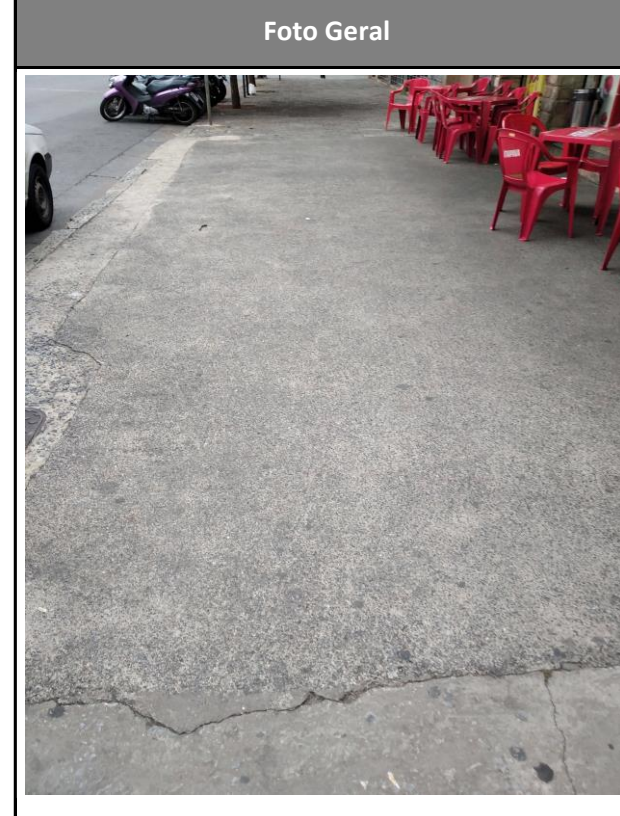
ID	Itens Avaliados	Respostas	Nota
P_1	O Mobiliário urbano está dentro da faixa de serviço de 70 cm ?	Sim	-
P_2	Qual a largura livre do Passeio ?	Acima de 1.50 m	10
P_3	Tipo de revestimento da calçada ?	Concreto	10
P_4	Existencia de Buracos ?	Nenhum	10
P_5	Condições Gerais do Piso e meio-fio da calçada ?	Regular	5
P_6	Presença de desniveis ?	Nenhum	10
P_7	Tem rebaixamento de calçada para Pedestre ?	Não	10
P_8	Possui piso tátil ao longo da Calçada ?	Não	-
P_9	A calçada Possui Rebaixamento de Veiculos correto ?	N.A	0
P_10	Existencia de altura livre menor que 2,10 m ?	Não	-
P_11	O Passeio está no padrao da SMPU ?	Não	0
P_12	A testada possui prática de estacionamento sobre o passeio ?	Não	10
P_13	Existe algum dispositivo de Drenagem sobre a calçada ?	Não	0
P_14	Existe PED em frente a testada ?	Não	-
P_15	Existe FTP em frente a testada ?	Não	-
P_16	Classificação geral da calçada pelo pesquisador.	Regular	5
