Diagnóstico da Calçada	Qualidade do Serviço	
Endereço: Av. Afonso Pena, 4273	75	B
Data do Registro: 01/11/2019 09:57:14		
Num. Lote CTM: 80112100015

Diagnóstico da Calçada	Qualidade do Serviço		Complemento do Diagnóstico
Endereço: Av. Afonso Pena, 4273 Data do Registro: 01/11/2019 09:57:14 Num. Lote CTM: 80112100015	75	B

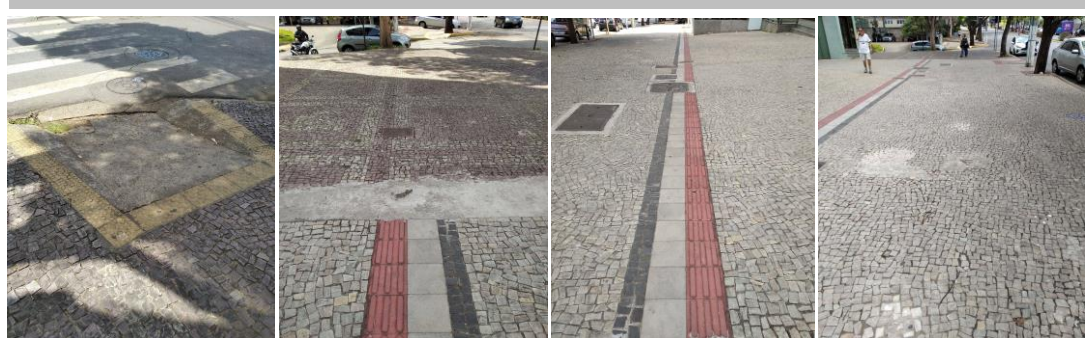
Fotos Complementares - Detalhes do Passeio

ID	Itens Avaliados	Respostas	Nota
P_1	O Mobiliário urbano está dentro da faixa de serviço de 70 cm ?	Sim	-
P_2	Qual a largura livre do Passeio ?	Acima de 1.50 m	10
P_3	Tipo de revestimento da calçada ?	Pedra Portuguesa	8
P_4	Existência de Buracos ?	Nenhum	10
P_5	Condições Gerais do Piso e meio-fio da calçada ?	Ótimo(a)	10
P_6	Presença de desníveis ?	Nenhum	10
P_7	Tem rebaixamento de calçada para Pedestre ?	Sim	7
P_8	Possui piso tátil ao longo da Calçada ?	Sim	-
P_9	A calçada Possui Rebaixamento de Veículos correto ?	N.A	0
P_10	Existência de altura livre menor que 2,10 m ?	Não	-
P_11	O Passeio está no padrão da SMPU ?	Não	0
P_12	A testada possui prática de estacionamento sobre o passeio ?	Não	10
P_13	Existe algum dispositivo de Drenagem sobre a calçada ?	Não	0
P_14	Existe PED em frente a testada ?	Não	-
P_15	Existe FTP em frente a testada ?	Não	-
P_16	Classificação geral da calçada pelo pesquisador.	Ótimo(a)	10
