Diagnóstico da Calçada	Qualidade do Serviço	
Endereço: Rua Monteiro Lobato, 381	77	B
Data do Registro: 28/10/2019 15:25:29		
Num. Lote CTM: 140231300165

Diagnóstico da Calçada	Qualidade do Serviço		Complemento do Diagnóstico
Endereço: Rua Monteiro Lobato, 381	77	B	
Data do Registro: 28/10/2019 15:25:29			
Num. Lote CTM: 140231300165

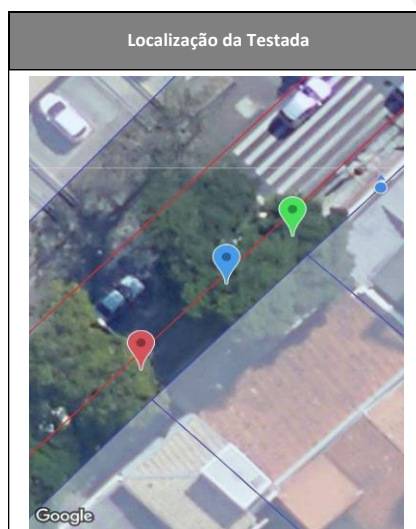
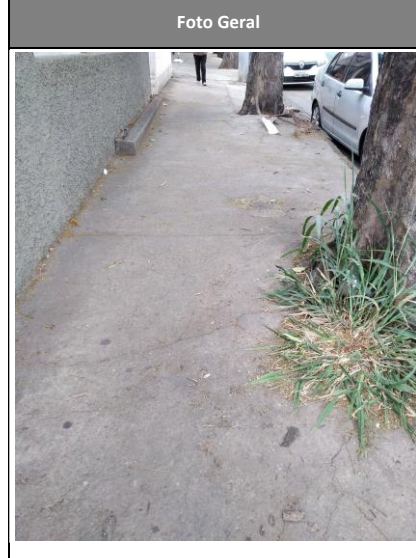
ID	Itens Avaliados	Respostas	Nota
P_1	O Mobiliário urbano está dentro da faixa de serviço de 70 cm ?	Sim	-
P_2	Qual a largura livre do Passeio ?	Entre 0.80 m e 1.20 m	4
P_3	Tipo de revestimento da calçada ?	Concreto	10
P_4	Existência de Buracos ?	Nenhum	10
P_5	Condições Gerais do Piso e meio-fio da calçada ?	Ótimo(a)	10
P_6	Presença de desníveis ?	Médio	3
P_7	Tem rebaixamento de calçada para Pedestre ?	Não	10
P_8	Possui piso tátil ao longo da Calçada ?	Não	-
P_9	A calçada Possui Rebaixamento de Veículos correto ?	Sim	10
P_10	Existência de altura livre menor que 2,10 m ?	Não	-
P_11	O Passeio está no padrão da SMPU ?	Não	0
P_12	A testada possui prática de estacionamento sobre o passeio ?	Não	10
P_13	Existe algum dispositivo de Drenagem sobre a calçada ?	Não	0
P_14	Existe PED em frente a testada ?	Não	-
P_15	Existe FTP em frente a testada ?	Não	-
P_16	Classificação geral da calçada pelo pesquisador.	Ótimo(a)	10
